事 務 連 絡  
令和3年8月23日

国土交通省 都市局  
公園緑地・景観課 企画専門官

### 都市公園の安全管理の強化について

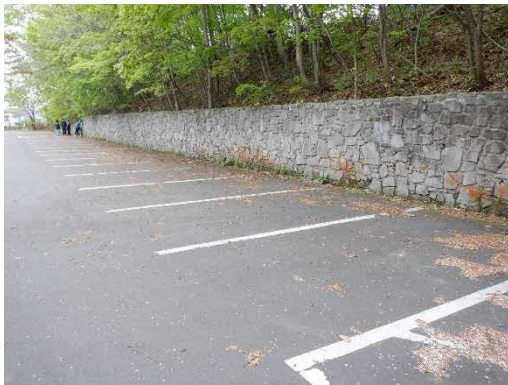
- 状 況
- ・本事故は、未明に駐車場横に設置されている石積擁壁が倒壊したもの。人的被害の報告はなし。
  - ・数年前から擁壁全体が前面に傾斜していることが確認されたため経過観察を行っていたが、近年、傾斜量の増加がみられたため、ボーリング調査や実施設計を行い、令和3年6月から改修工事に着手予定であった。
  - ・日常巡回で目視による安全確認を行っていたが、倒壊の予兆が見られなかったため、事故当時、擁壁付近の立入りを禁止していなかった。
  - ・事故の要因は、設置から50年が経過し、経年的に土圧を受けることによりコンクリートの耐力が徐々に低下し、倒壊に至ったと推察される。
  - ・事故発生後、カラーコーンの設置等により立入り禁止措置を実施し、応急復旧工事を実施するとともに、6月から本格復旧工事を開始し、10月下旬に完了予定。

事故発生前

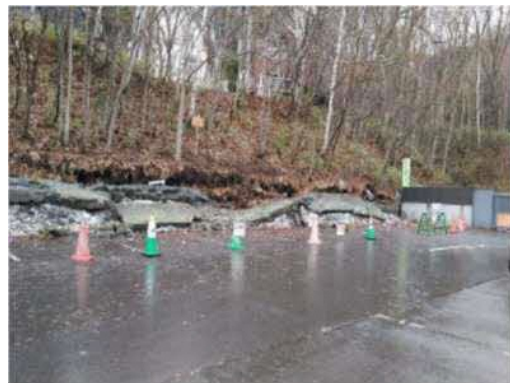
事故発生状況

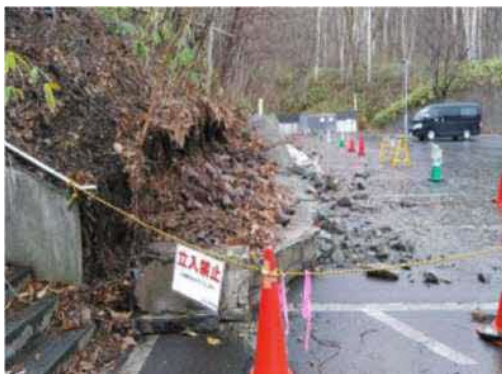
事故発生状況

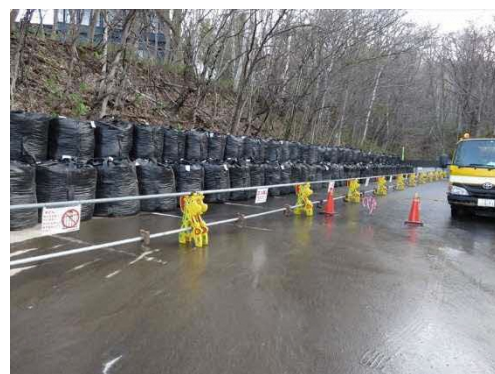
応急復旧完了

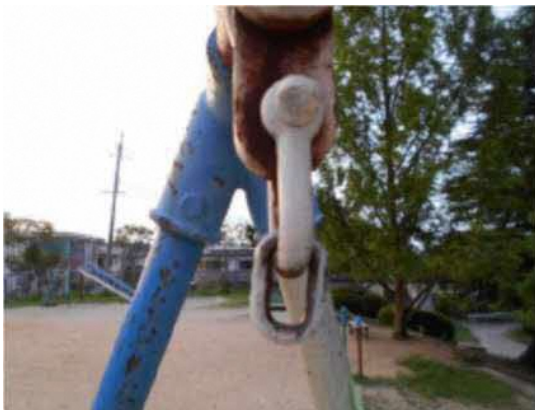
■状 況 ・本事故は、親子でブランコに2人乗りしていたところ突然チェーンが外れて落下し、5歳女兒が父親の下敷きになり、左大腿骨を骨折したもの。  
・過年度の健全度調査においては、振動部のボルト・シャックルは緩み止めの対策をする、と指摘があったが、部材交換はせず点検時の緩み確認のみであった。  
・事故発生後、市内のブランコの一斉点検を実施し、事故発生遊具と同形状のシャックルについては、脱着防止シャックルに交換をした。  
なお、交換時に他の公園においてシャックルの緩みは確認されなかった。

シャックル外れ状況

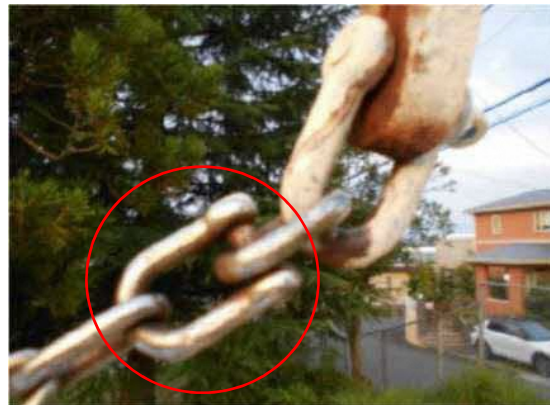
同形状のシャックルの使用状況

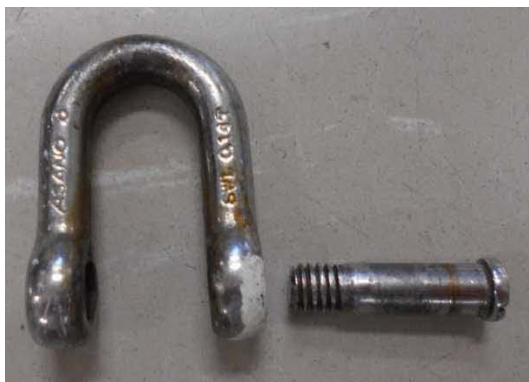
外れたシャックル

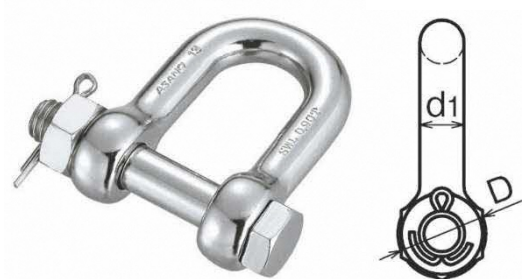
交換後の脱着防止シャックル
