# 岸和田城天守閣 耐震対策基本計画

令和6年1月

岸和田市

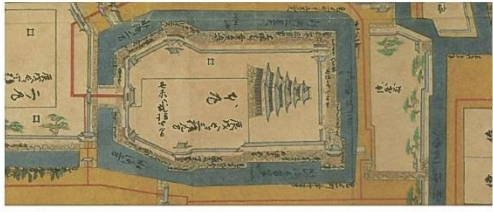
| 破損状況 | <ul style="list-style-type: none"> <li>・石垣全体に石材の割れ、表面剥離が見られる。</li> <li>・呂地にコンクリートが見られる。</li> </ul> | | | | | | | | |

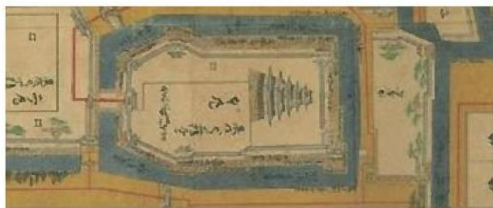
| 破損状況 | <ul style="list-style-type: none"> <li>・石垣上部に石材の割れが見られる。</li> <li>・間詰め石の抜けが見られるが、概ね安定している。</li> <li>・一部目地にコンクリートが見られる。</li> </ul> | | | | | | | |

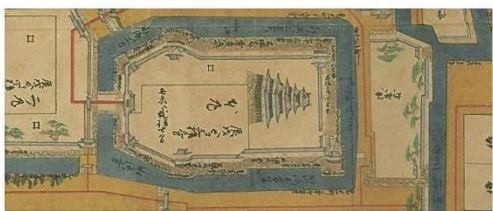
| 破損状況 | <ul style="list-style-type: none"> <li>・石垣上部に石材の割れが見られる。</li> <li>・間詰め石の抜けが見られるが、概ね安定している。</li> <li>・一部目地にコンクリートが見られる。</li> </ul> | | | | | | | | |

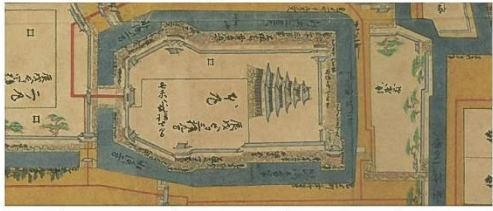
| 破損状況 | <ul style="list-style-type: none"> <li>・石垣全体に石材の割れが見られる。</li> <li>・間詰め石の抜けが見られるが、概ね安定している。</li> <li>・アンカーボルトが数カ所見られる。</li> </ul> | | | | | | | | |

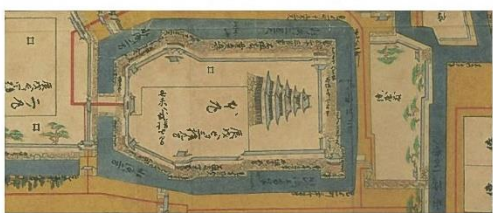
| 破損状況 | <ul style="list-style-type: none"> <li>・石垣全体に石材の割れが見られる。</li> <li>・間詰め石の抜けが見られるが、概ね安定している。</li> <li>・アンカーボルトが見られる。</li> </ul> | | | | | | | | |

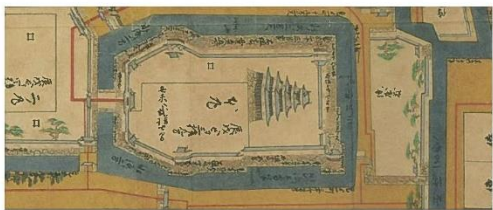
| 破損状況 | <ul style="list-style-type: none"> <li>・石垣左隅角付近に石材の割れが見られる。</li> <li>・間詰め石の抜けが見られるが、概ね安定している。</li> </ul> | | | | | | | | |

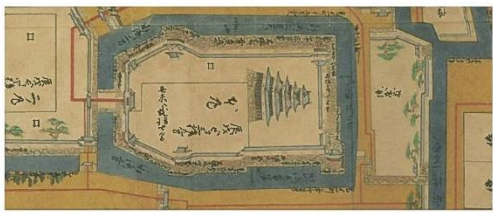
| 破損状況 | <ul style="list-style-type: none"> <li>・間詰め石の抜けが見られるが、概ね安定している。</li> <li>・石垣右端上に排水パイプあり。</li> </ul> | | | | | | | |

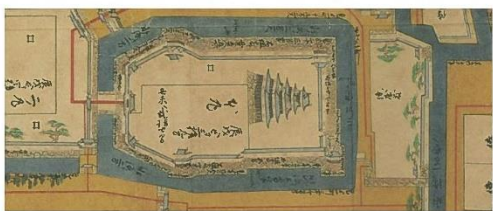
| 破損状況 | <ul style="list-style-type: none"> <li>・石垣全体に石材の割れが見られる。</li> <li>・間詰め石の抜けが見られるが、概ね安定している。</li> <li>・目地にコンクリートが見られる。</li> </ul> | | | | | | | | |

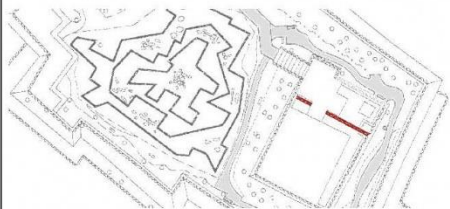
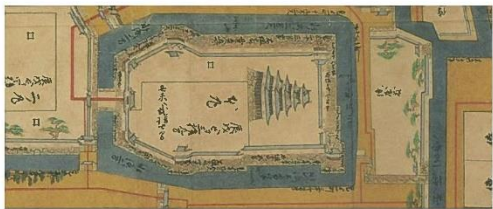
| 破損状況 | <ul style="list-style-type: none"> <li>・石垣の一部に石材の割れが見られる。</li> <li>・間詰め石の抜けが見られるが、概ね安定している。</li> </ul> | | | | | | | |

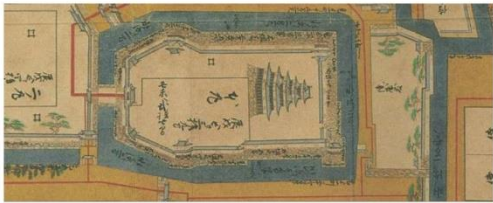
| 破損状況 | <ul style="list-style-type: none"> <li>・石垣全体に石材の割れが見られる。</li> </ul> | | | | | | | |

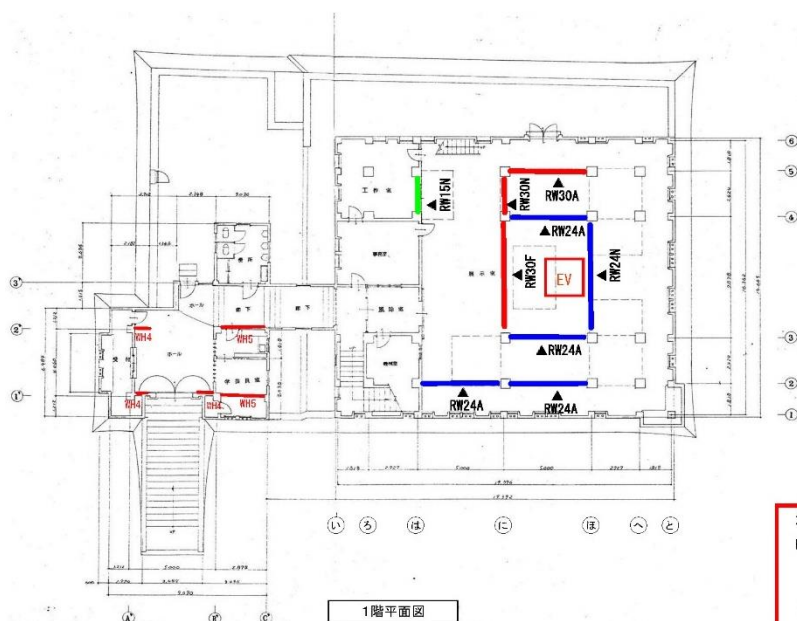
WH4: RC増設まで  $t=200$  L=600  
 WH5: RC増設まで  $t=200$  開口寸法LxH=0.85x1.9m

接着工法は施工不可
