# 岸和田城庭園（八陣の庭）

## 景石補修報告書

令和 6 年 3 月

岸和田市教育委員会

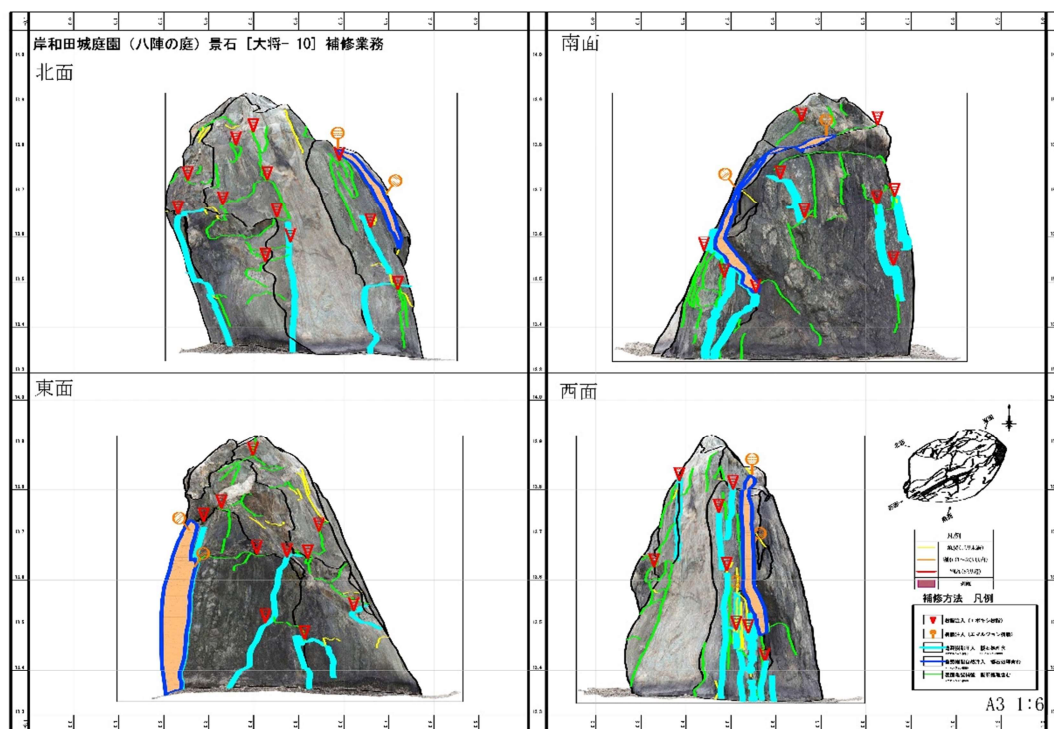
○景石 大将-10 補修箇所

| 陣 | No | 石種 | 判定基準1 | | | | 判定基準2 | | | | | | | | 判定結果 | |
|---|---|---|---|---|---|---|---|---|---|---|---|---|---|---|---|---|
| | 10 | 石英片岩 | B | 0 | A | 1 | A | 3 | A | 4 | C | 3 | A | 6 | 17 | I |

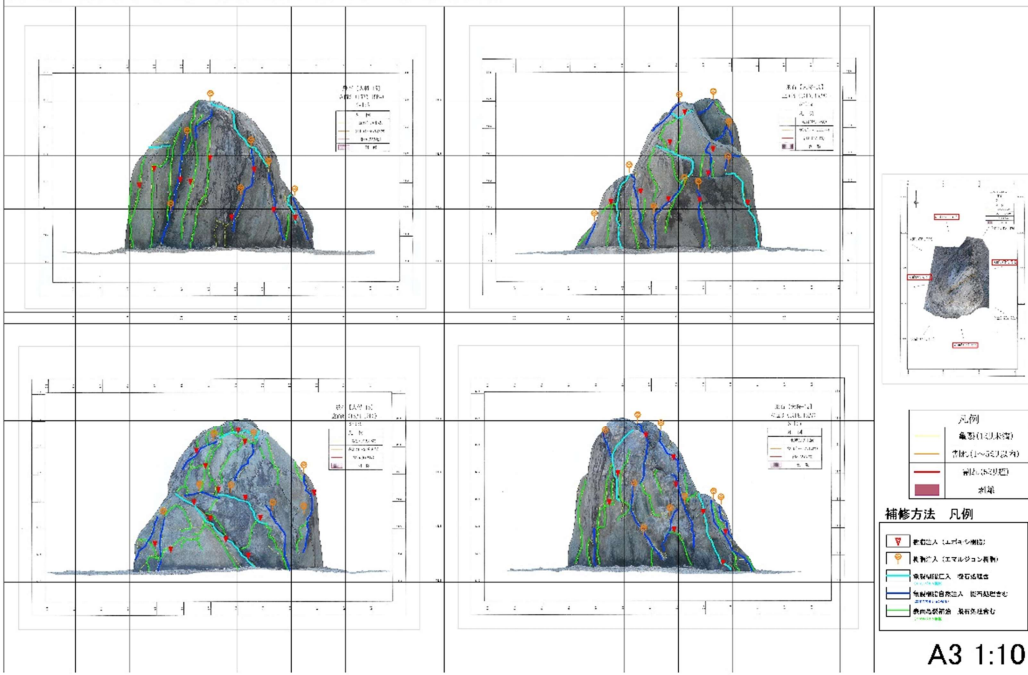
○景石 大将-15 補修箇所

| 陣 | No | 石種 | 判定基準1 | | | | 判定基準2 | | | | | | | | 判定結果 | |
|---|---|---|---|---|---|---|---|---|---|---|---|---|---|---|---|---|
| | 15 | 緑色片岩 | B | 0 | A | 1 | B | 2 | B | 3 | A | 5 | B | 5 | 16 | I |

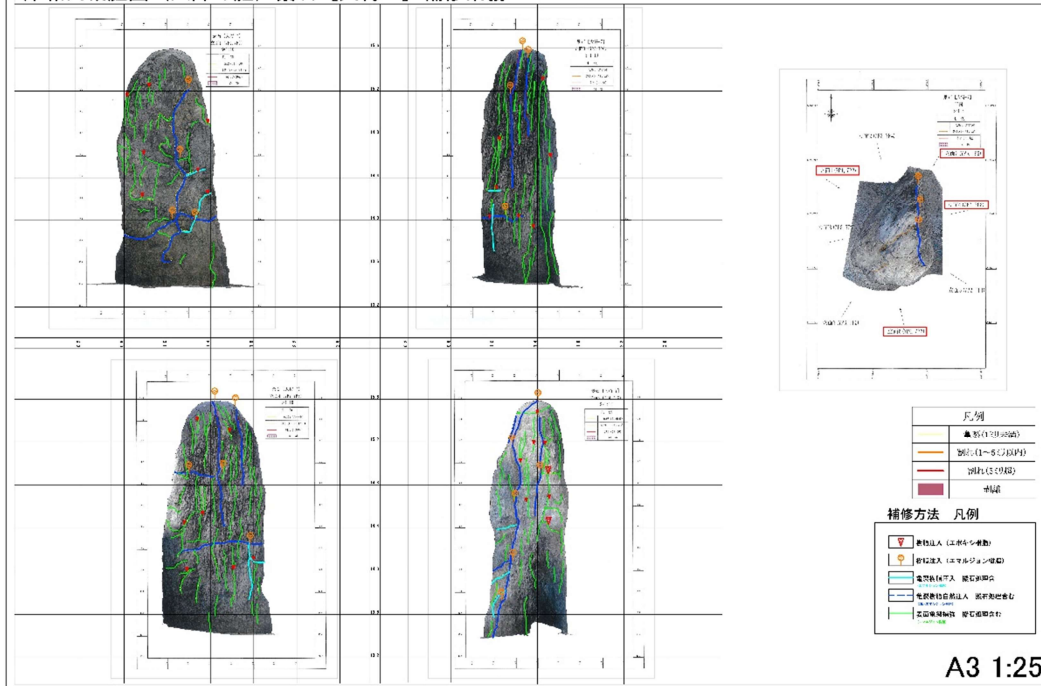
○景石 大将-7 補修箇所

| 陣 | No | 石種 | 判定基準1 | | | | 判定基準2 | | | | | | | | 判定結果 | |
|---|---|---|---|---|---|---|---|---|---|---|---|---|---|---|---|---|
| | 7 | 泥質片岩 | B | 0 | A | 1 | B | 2 | B | 3 | A | 5 | C | 4 | 15 | I |

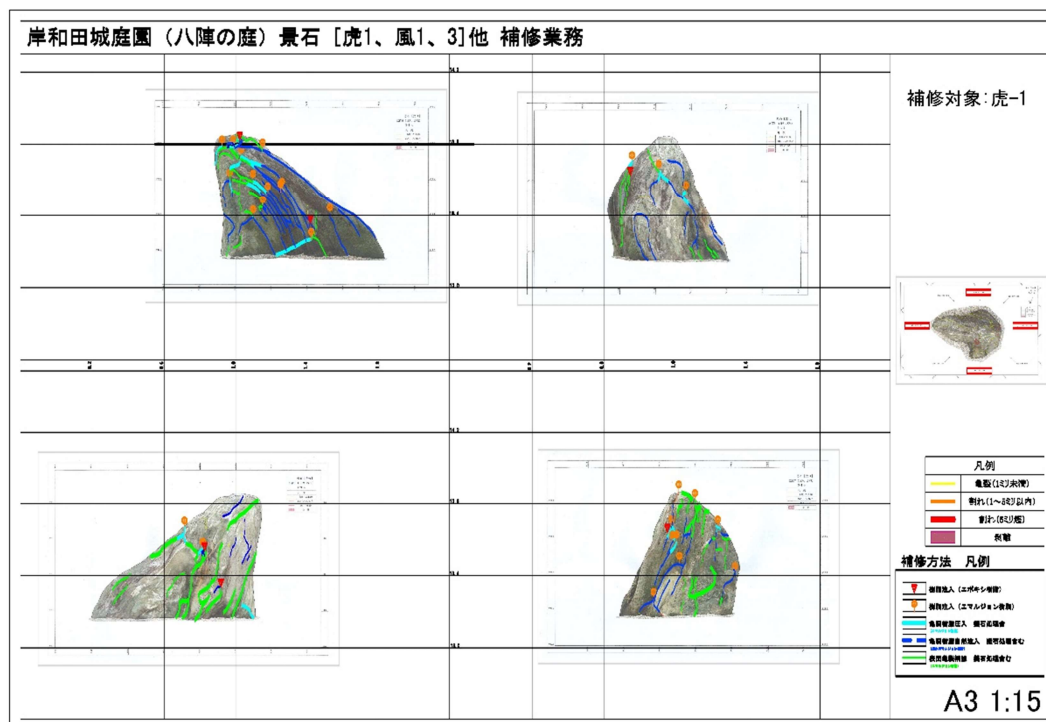
○景石 虎-1 補修箇所

| 陣 | No | 石種 | 判定基準1 | | | | 判定基準2 | | | | | | | | 判定結果 | |
|---|---|---|---|---|---|---|---|---|---|---|---|---|---|---|---|---|
| 虎 | 1 | 緑色片岩 | B | 0 | B | 0 | B | 2 | A | 4 | A | 5 | A | 6 | 17 | I |

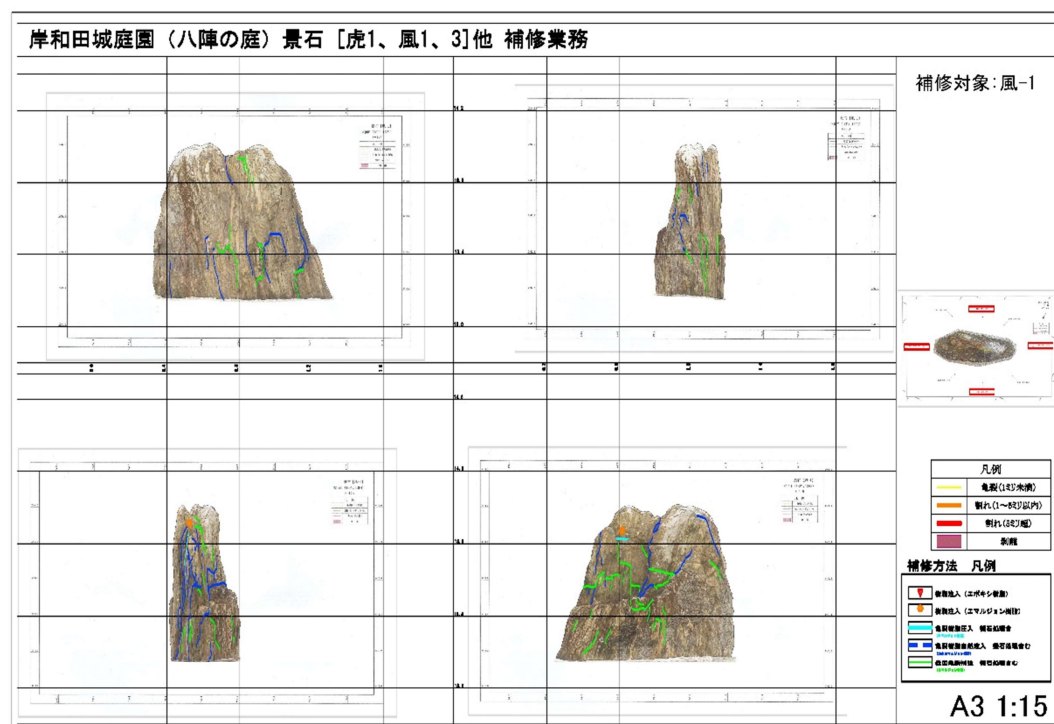
○景石 風-1 補修箇所

| 陣 | No | 石種 | 判定基準1 | | | | 判定基準2 | | | | | | | | 判定結果 | |
|---|---|---|---|---|---|---|---|---|---|---|---|---|---|---|---|---|
| 風 | 1 | 泥質片岩 | B | 0 | A | 1 | A | 3 | B | 3 | A | 5 | C | 4 | 16 | I |

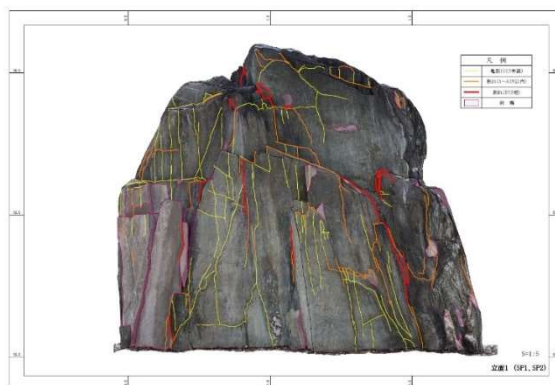
景石龍-9 補修状況

また「珪素質置換系樹脂（珪酸エステル系）（旭化成ワッカーシリコン OM-25）」による表面コートに関しては、実際の景石に対しては、ほとんど浸透しないこと、また、エマルジョンエポキシ樹脂との併用で、蒸発しなかったわずかな水分（エマルジョン由来か）が表面コートの内部に閉じ込められ、白化することがわかり、景石龍-9以降の石には処置していない。エマルジョンエポキシ樹脂と併用しての珪素質置換系樹脂の使用は、あまり良い結果にはならないことがわかった。

景石龍-9に発生した白化は、たわし等で除去し、現状はエマルジョンエポキシ樹脂の薄いコートがとれた状態である。たわしでの樹脂除去に伴い石肌表面が完全に掃除され新石のようになり、他の景石と比較してきれいになってしまった点が、景石に対する時間の経過待ちを必要とする結果となった。

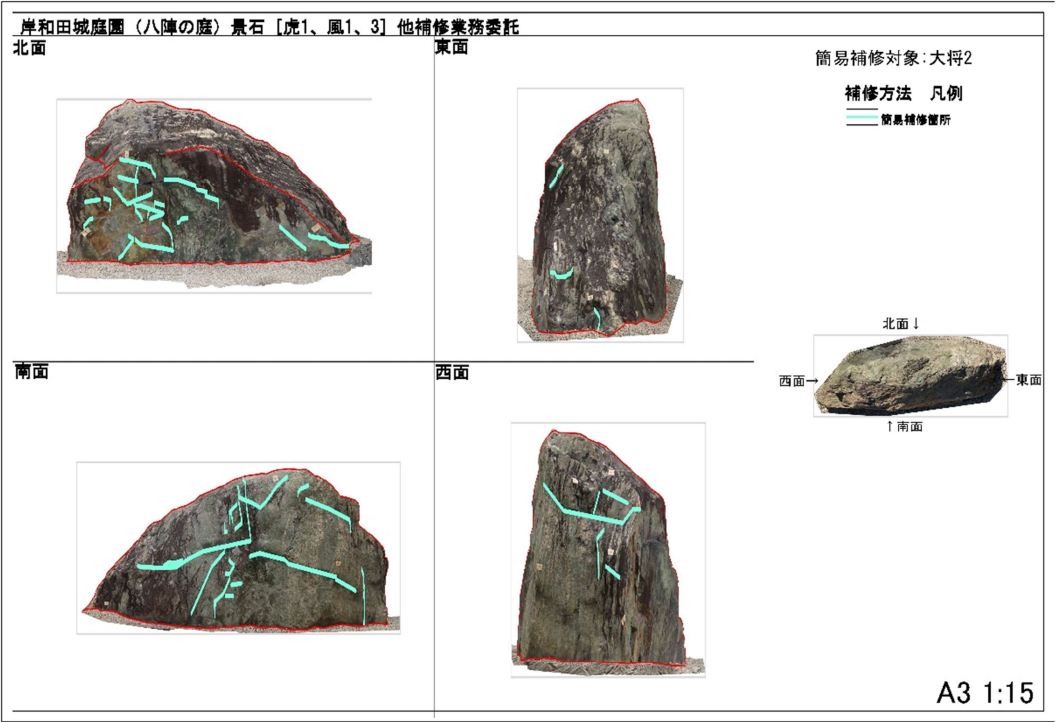
○景石 大将-2 簡易補修箇所

| 陣 | No | 石種 | 判定基準1 | | | | 判定基準2 | | | | | | | | 判定結果 | |
|---|---|---|---|---|---|---|---|---|---|---|---|---|---|---|---|---|
| | 2 | 緑色片岩 | B | 0 | A | 1 | B | 2 | B | 3 | C | 3 | B | 5 | 14 | II |

補修方法は、これまでの景石補修とは異なる予定で、樹脂を亀裂上部に塗布し、雨水の浸入を防ぐ目的だったが、補修を進めるにあたり、簡易補修では樹脂が亀裂に落ち込み雨水の浸入は完全には防げないこと、また、樹脂の充填のみであると景観上、補修痕が目立つことがわかった。

結果、簡易補修でも石粉の打ち込みを行い、擬石補修を行うこととなった。従って当初計画した簡易補修とはいえず、ほとんど本補修で行う工程になる結果であった。今後、簡易補修を計画する際には、本補修と同様のレベルの補修を検討する必要がある。

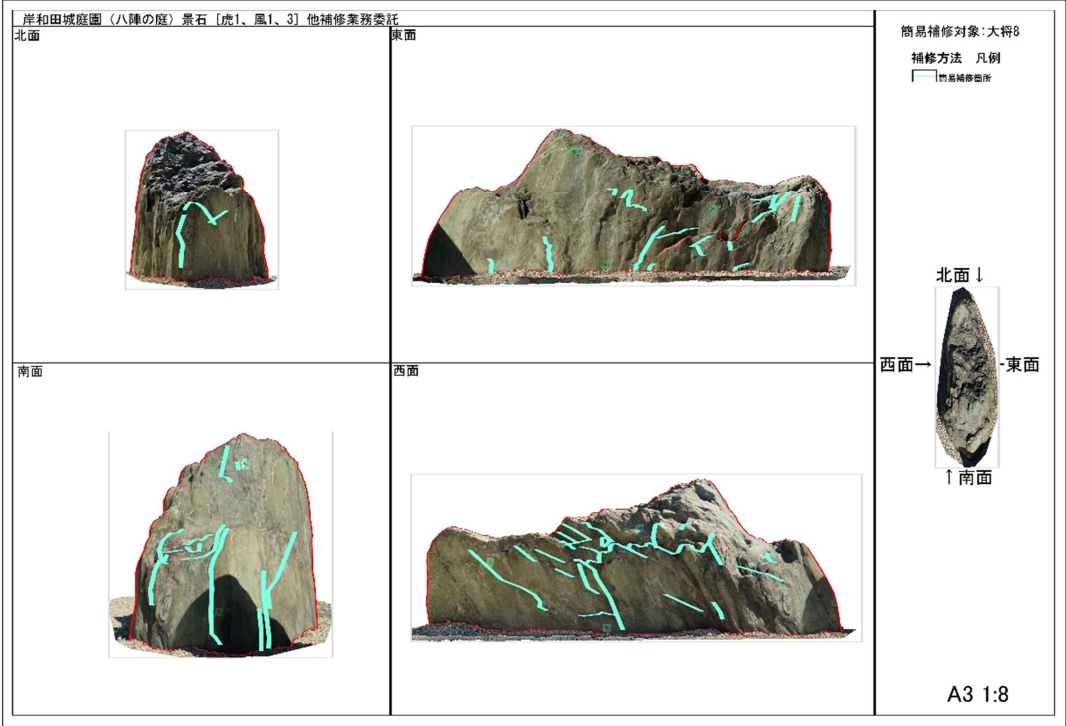
○景石 大将-8 簡易補修箇所

| 陣 | No | 石種 | 判定基準1 | | | | 判定基準2 | | | | | | | | 判定結果 | |
|---|---|---|---|---|---|---|---|---|---|---|---|---|---|---|---|---|
| | 8 | 緑色片岩 | A | 1 | A | 1 | B | 2 | B | 3 | C | 3 | C | 4 | 14 | II |

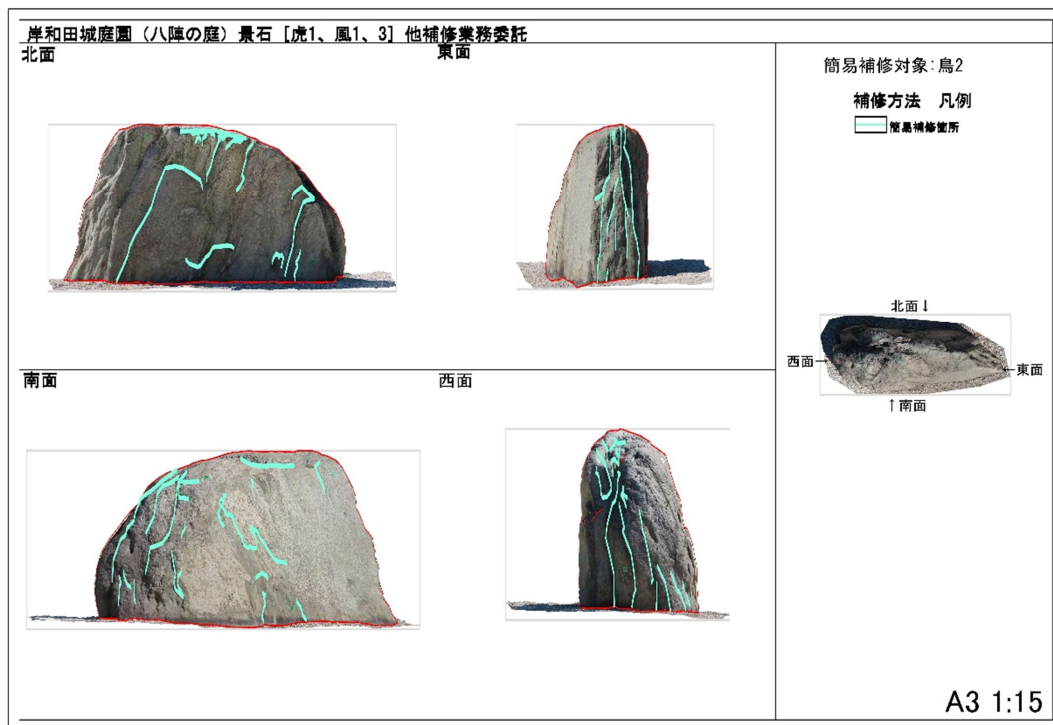
○景石 鳥-2 簡易補修箇所

| 陣 | No | 石種 | 判定基準1 | | | | 判定基準2 | | | | | | | | 判定結果 | |
|---|---|---|---|---|---|---|---|---|---|---|---|---|---|---|---|---|
| | 2 | 緑色片岩 | A | 1 | B | 0 | B | 2 | B | 3 | B | 4 | C | 4 | 14 | II |

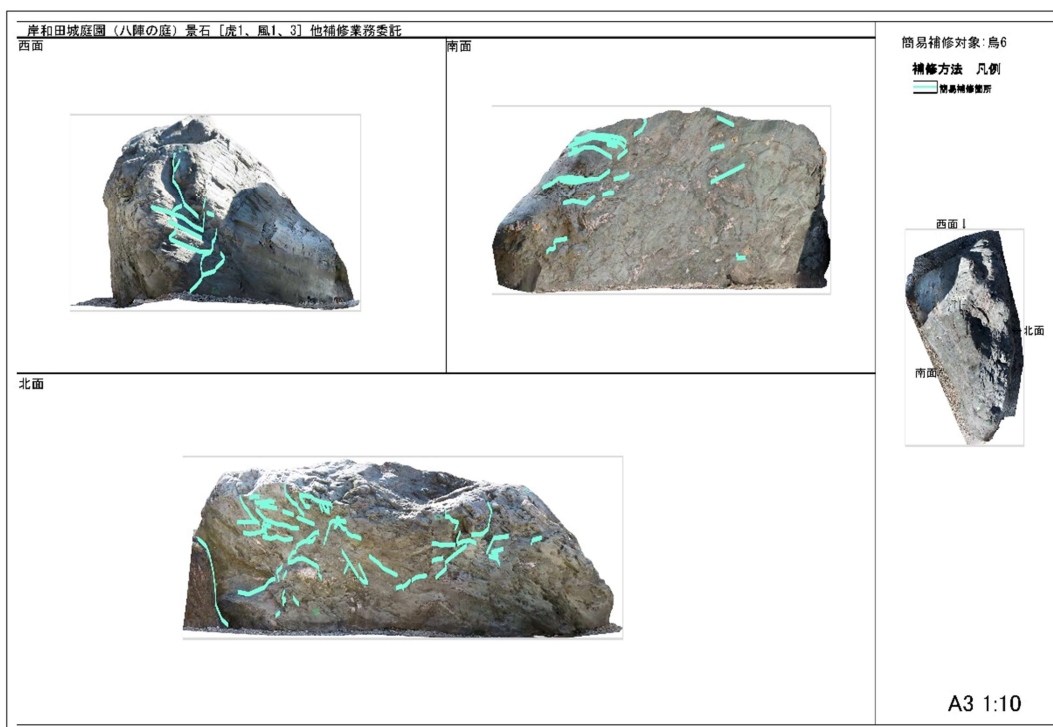
○景石 鳥-6 簡易補修箇所

| 陣 | No | 石種 | 判定基準1 | | | | 判定基準2 | | | | | | | | 判定結果 | |
|---|---|---|---|---|---|---|---|---|---|---|---|---|---|---|---|---|
| | 6 | 青色片岩 | B | 0 | A | 1 | C | 1 | A | 4 | C | 3 | C | 4 | 13 | II |

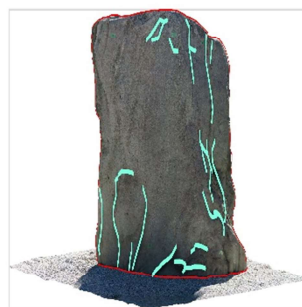
○景石 天-1 簡易補修箇所

| 陣 | No | 石種 | 判定基準1 | | | | 判定基準2 | | | | | | | | 判定結果 | |
|---|---|---|---|---|---|---|---|---|---|---|---|---|---|---|---|---|
| 天 | 1 | 緑色片岩 | B | 0 | A | 1 | C | 1 | B | 3 | B | 4 | B | 5 | 14 | II |

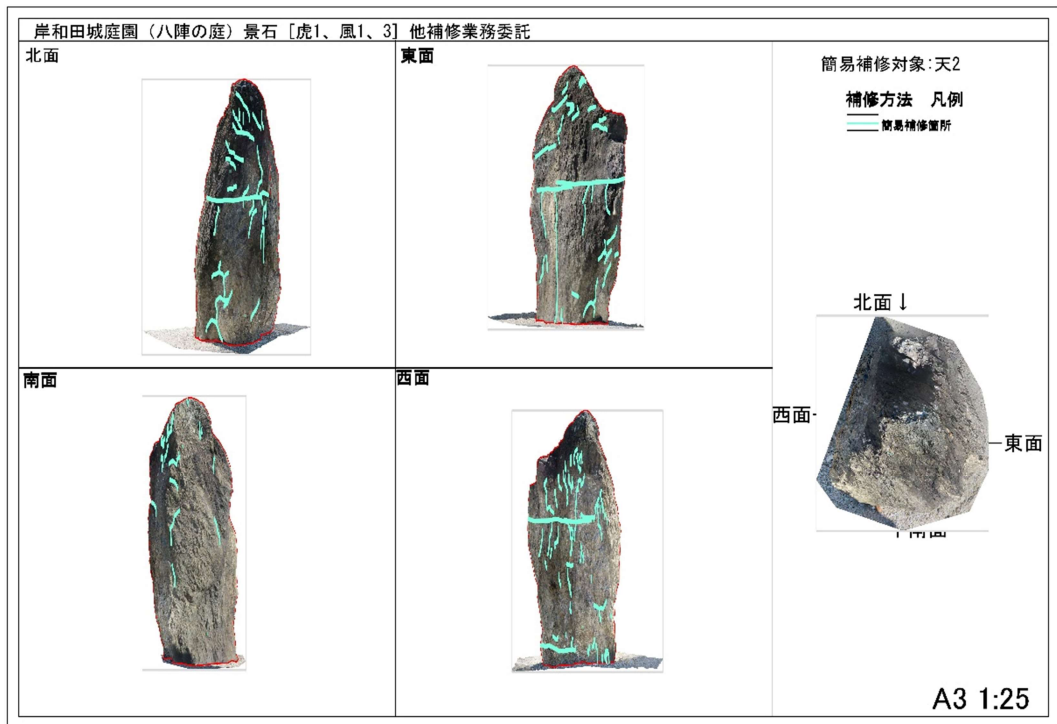
○景石 天-2 簡易補修箇所

| 陣 | No | 石種 | 判定基準1 | | | | 判定基準2 | | | | | | | | 判定結果 | |
|---|---|---|---|---|---|---|---|---|---|---|---|---|---|---|---|---|
| | 2 | 泥質片岩 | B | 0 | A | 1 | B | 2 | B | 3 | C | 3 | C | 4 | 13 | II |

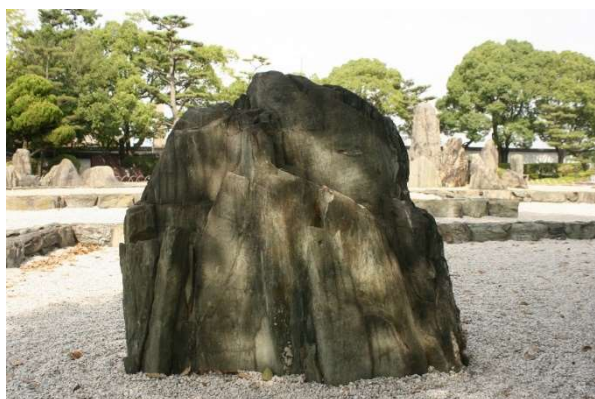
景石 龍-9 補修前

| 陣 | No | 石種 | 判定基準1 | | | | 判定基準2 | | | | | | | | 判定結果 | |
|---|---|---|---|---|---|---|---|---|---|---|---|---|---|---|---|---|
| | 9 | 緑色片岩 | B | 0 | A | 1 | A | 3 | A | 4 | A | 5 | A | 6 | 19 | I |

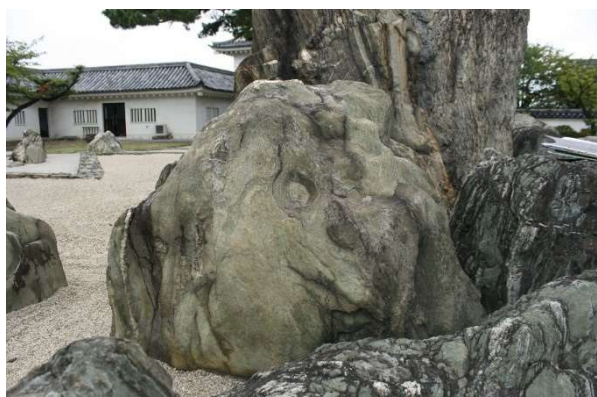
景石 大将-12 補修前

| 陣 | No | 石種 | 判定基準1 | | | | 判定基準2 | | | | | | | | 判定結果 | |
|---|---|---|---|---|---|---|---|---|---|---|---|---|---|---|---|---|
| | 12 | 緑色片岩 | B | 0 | A | 1 | A | 3 | A | 4 | A | 5 | B | 5 | 18 | I |

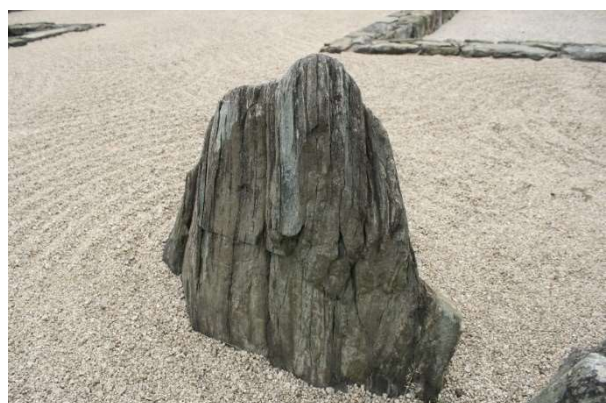
景石 大将-14 補修前

| 陣 | No | 石種 | 判定基準1 | | | | 判定基準2 | | | | | | | | 判定結果 | |
|---|---|---|---|---|---|---|---|---|---|---|---|---|---|---|---|---|
| | 14 | 緑色片岩 | A | 1 | A | 1 | B | 2 | A | 4 | C | 3 | A | 6 | 17 | I |

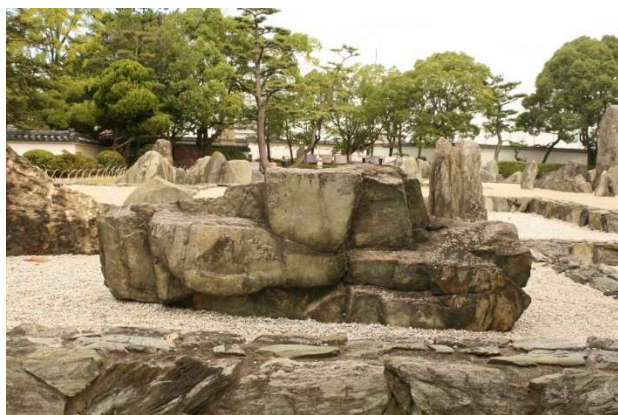
景石 風-3 補修前

| 陣 | No | 石種 | 判定基準1 | | | | 判定基準2 | | | | | | | | 判定結果 | |
|---|---|---|---|---|---|---|---|---|---|---|---|---|---|---|---|---|
| | 3 | 緑色片岩 | A | 1 | A | 1 | A | 3 | B | 3 | C | 3 | C | 4 | 15 | I |

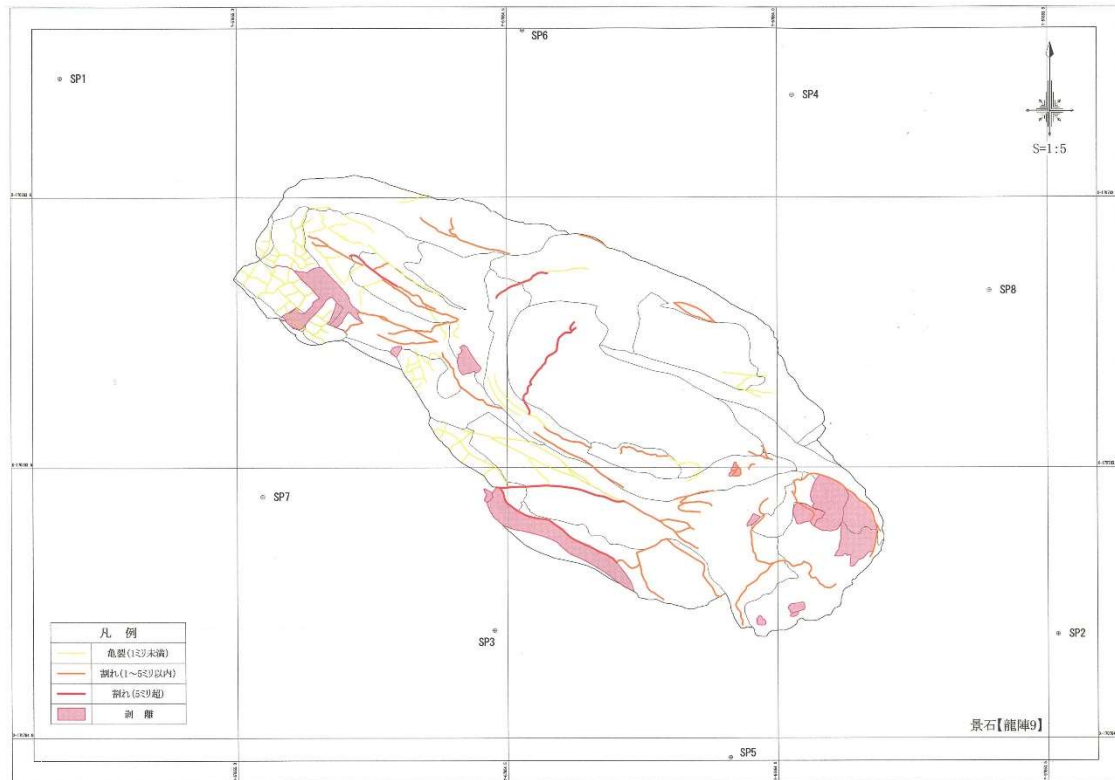
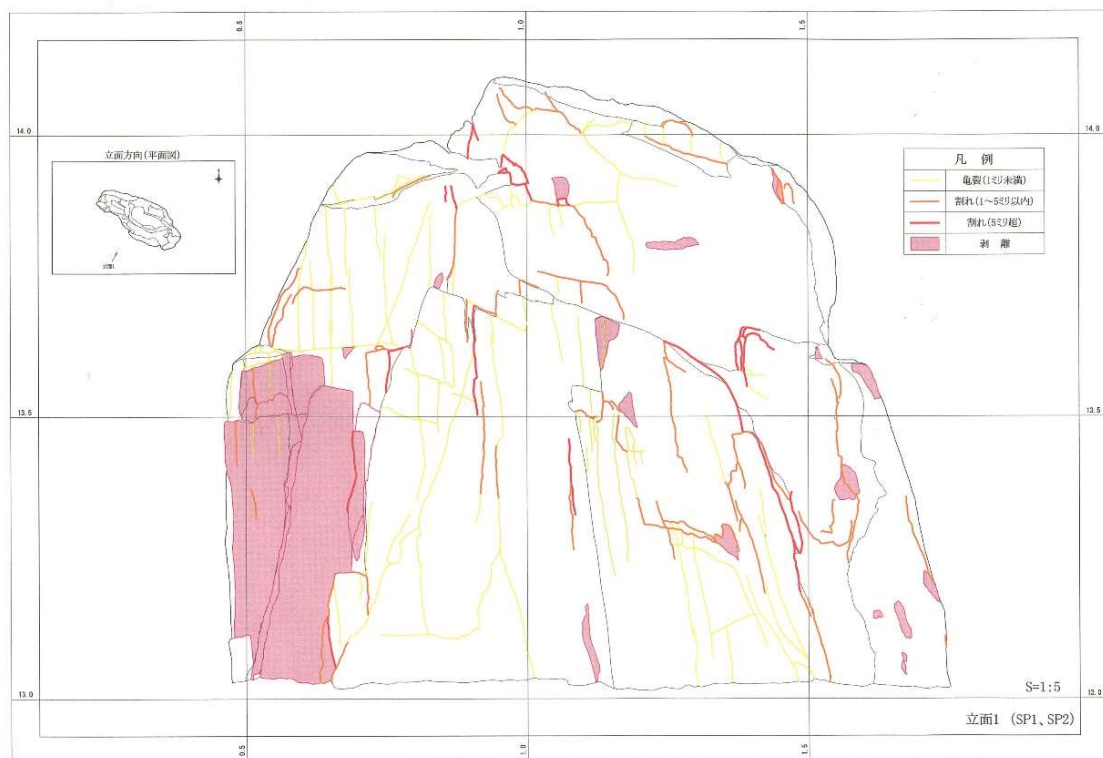
図版 4

補修作業を実施するにあたり、景石の現況を正確に把握するため、また記録保存のために、補修する景石の測量調査を行った。測量調査は、写真測量により線画と写真画を作成し、景石の劣化状況を亀裂（1mm未満）割れ（1～5mm未満）、割れ（5mm以上）、剥離とそれぞれ示したものを作成、補修前の状況図と、補修箇所を図示に努めた（図版4～12）。
