## 第5章 名勝の現状と課題

### 1. 保存（保存管理）

### (3) 石組、景石の現状

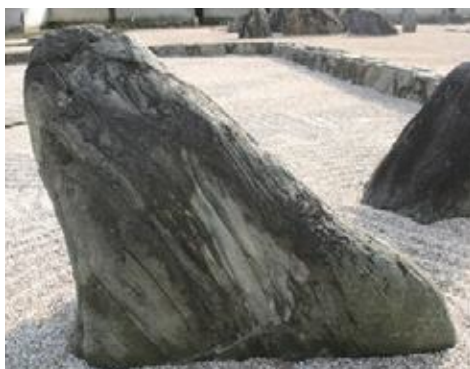
〔現状〕 虎-1において、全体に亀裂、割れがあり劣化が目立つ。虎-2、虎-9にも割れが見られる。

| 景石状況確認表【虎陣】 | | | | | | | | |
|---|---|---|---|---|---|---|---|---|
| 虎 - 1 | 95 | 62 | 70 | 緑泥片岩 | ・全体に層状の亀裂及び割れあり | ○ | ○ | ○ |

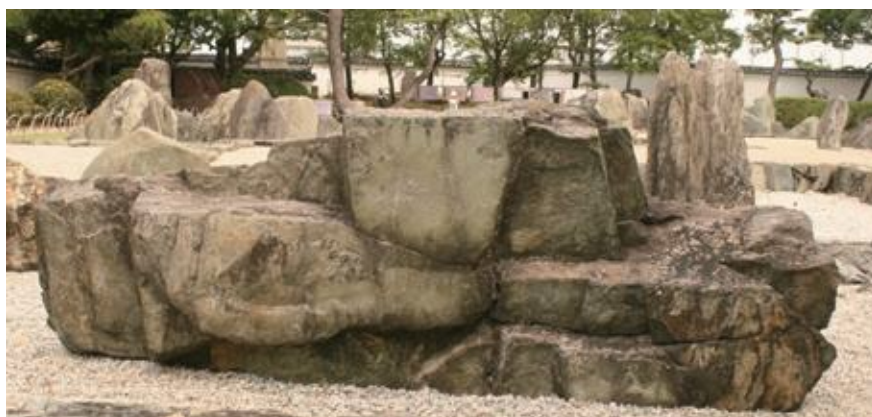
〔現状〕 風－3、風－6において割れが目立つ。

| 景石状況確認表【風陣】 | | | | | | | | |
|---|---|---|---|---|---|---|---|---|
| 風 - 3 | 188 | 45 | 63 | 緑色結晶片岩 | ・平行層理の石を横石にしているため、割れが縦に多く入り、欠損もある | | ○ | ○ |

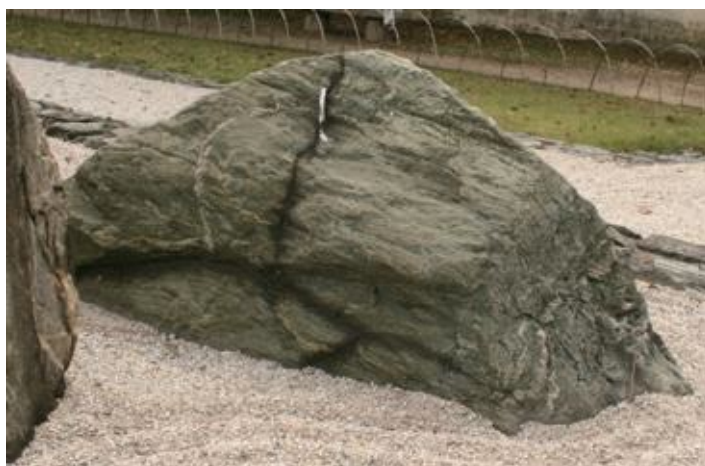
〔課題〕 7石中、6石において亀裂、割れ、欠損が見られる。特に風－6の中央部にある割れに注意が必要である。

| 景石状況確認表【風陣】 | | | | | | | | |
|---|---|---|---|---|---|---|---|---|
| 風 - 6 | 168 | 52 | 65 | 緑色結晶片岩 | ・層理に直交する割れあり | | ○ | |

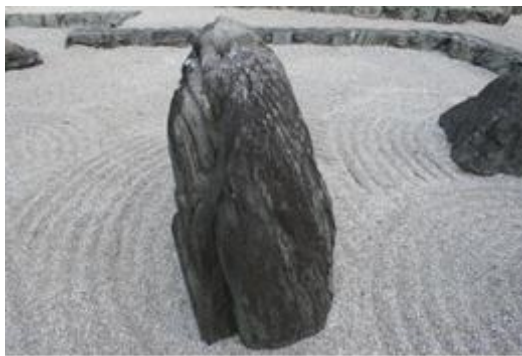
鳥 - 2

〔現状〕 鳥-2に多くの亀裂、割れが見られる。

〔課題〕 8石中、6石において亀裂、割れが見られる。特に鳥-2は石自体がもろく、注意が必要である。

| 名称 | 寸法 (cm) | | | 石の種類 | 現状 | 亀裂 | 割れ | 欠損 |
|---|---|---|---|---|---|---|---|---|
| 鳥-2 | 141 | 45 | 84 | 緑泥片岩 | ・層状に5本以上の割れあり | | ○ | |

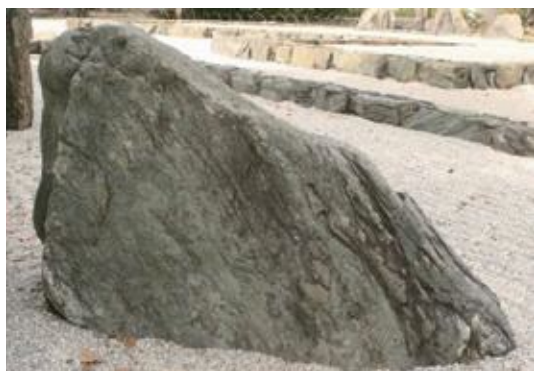
〔現状〕 龍-2は割れ、龍-9は割れと欠損が著しく表面が崩落している。

| 景石状況確認表【龍陣】 | | | | | | | | |
|---|---|---|---|---|---|---|---|---|
| 龍－２ | 137 | 40 | 79 | 緑泥片岩 | ・大きく２か所で亀裂あり | ○ | | |

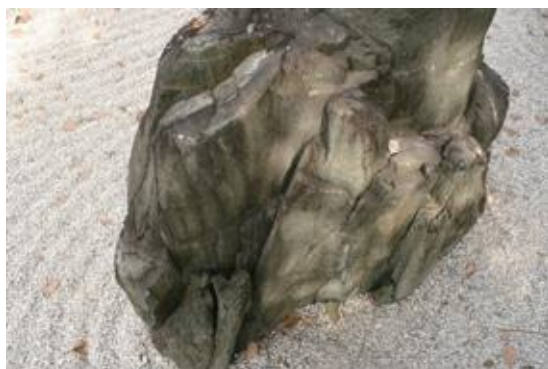
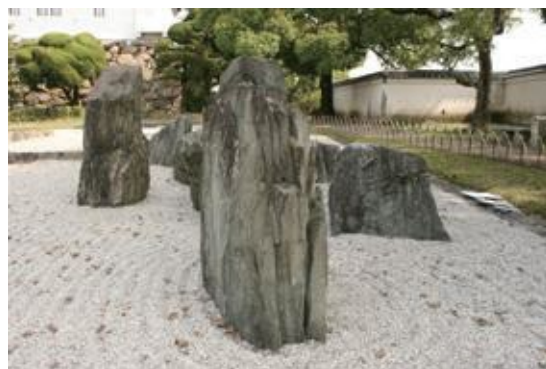
〔課題〕 9石中、6石において亀裂、割れ、欠損が見られる。特に龍-9の割れは景石全体に及んでいるため注意が必要である。

| 景石状況確認表【龍陣】 | | | | | | | | |
|---|---|---|---|---|---|---|---|---|
| 龍－９ | 124 | 50 | 108 | 緑色結晶片岩 | ・全体に割れあり 崩壊の危険性 | ○ | ○ | ○ |

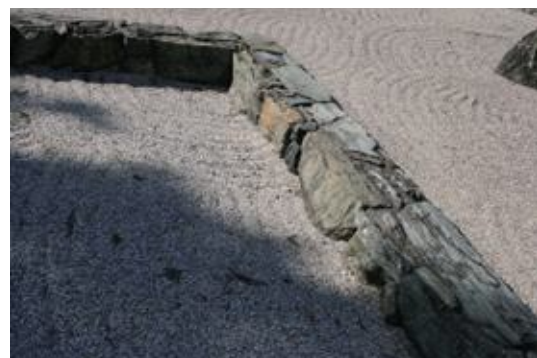
B - 2 付近

〔現状〕上段では、モルタル等の支持部がない状態の石や、モルタルの割れが多い。特に下記「縁石区分け図」B－3では、縁石の屈曲が多いため欠損が多い。中段では、浮き、割れが見られる。下段では、C－2、C－3の下段のクロマツ付近と、A－2のマツがあった付近でモルタルの割れ、浮きが目立つ。

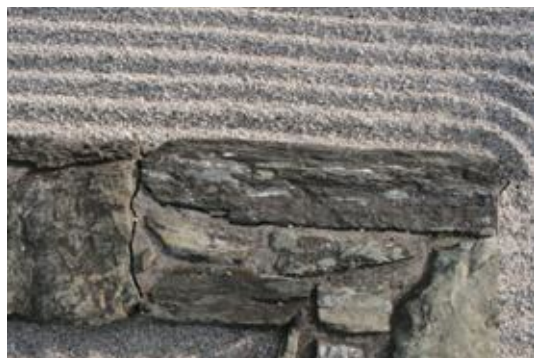
割れ

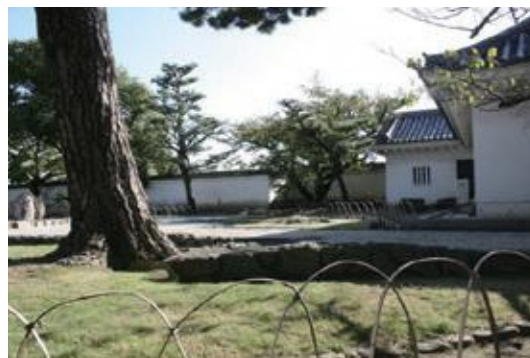
〔課題〕特にC－2、C－3付近の縁石において、クロマツの根の影響により損傷が著しい。今後、縁石の補修とクロマツの根の処理を検討する必要がある。

クロマツの根で緑石が持ち上げられている

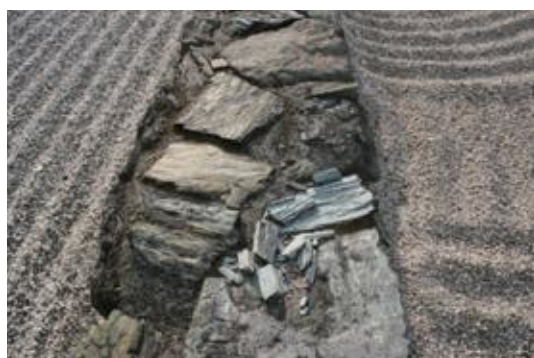
欠損

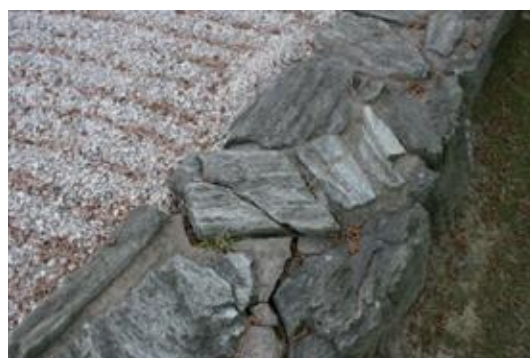
モルタルの割れ

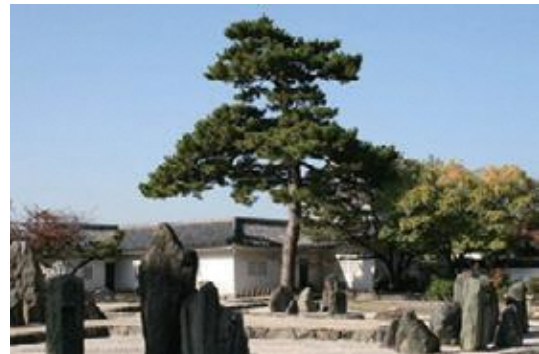
現在残るクロマツ

〔現状〕クロマツ1本（★）のみ残っている。

〔課題〕庭園としての剪定がされていないため、作庭当時より大きくなっている。また、クロマツの根が隆起し、縁石に悪影響を与えている。

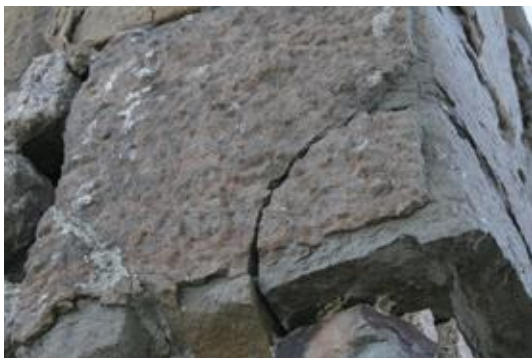
〔現状〕 石垣の積み方が乱雑な部分や、石材の隙間にコンクリートが間詰めされている部分、間詰め抜け、石材の割れもある。北東面で「源氏車」、「大」などの刻印石が確認できるが剥離が進んでいる。

石垣の割れ

〔課題〕 構造上、石垣に天守閣の荷重はほとんどかかっていないが、積みの乱雑な部分で一部石垣が崩落する危険があり、石材の補修、間詰め補修が必要である。

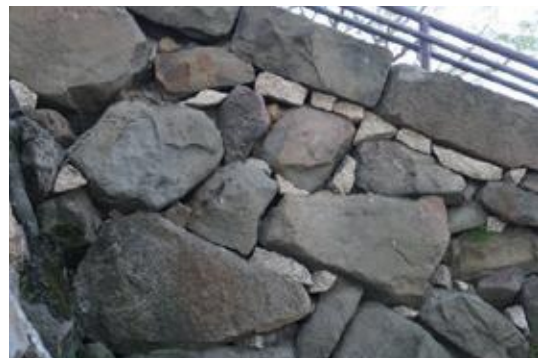
間詰め修復
