## (エ) 植物

(オ) 工作物

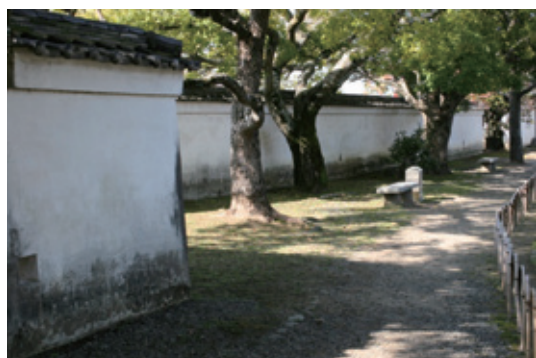
八陣の庭横南西植生

Ⅲ区は、基本的に本丸石垣法面と石垣下にある犬走り面にある樹木である。古くからあるものではなく、実生木がほとんどであると考えられる。一部で、昭和 30 年代から古写真では確認できるイチョウがあるが、特に城の植栽として意図して植えられたものではなく、昭和 5（1930）年の公園整備時か、それ以降に植えられたものである。

Ⅲ区の樹木は大きく育っているが、あくまでも意図的に植えられたものではなく、石垣法面に生えるものは、これ以上の成長があると石垣に悪影響があるため、検討が必要である。

また、石垣下の犬走り上に生える樹木は、根が犬走り石垣に影響を与えるため、撤去などの検討が必要である。

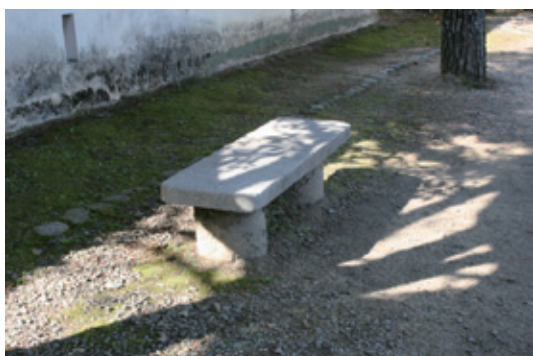
ベンチ①～④

〔現状〕作庭当初からあり、本庭園を鑑賞できるベンチ。

〔課題〕景観に配慮した形状や位置的なバランスを検討する必要がある。

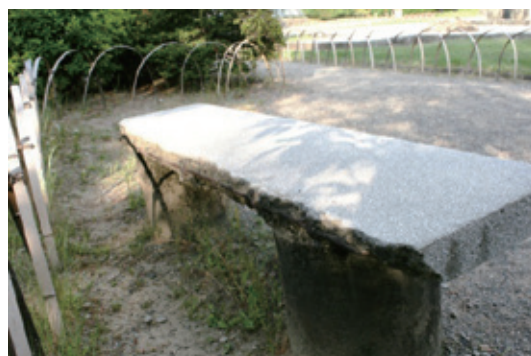
ベンチ① 欠損部分

①の裏側に欠損が見られるが座るのに支障はない。その他は特に欠損等はみられない。

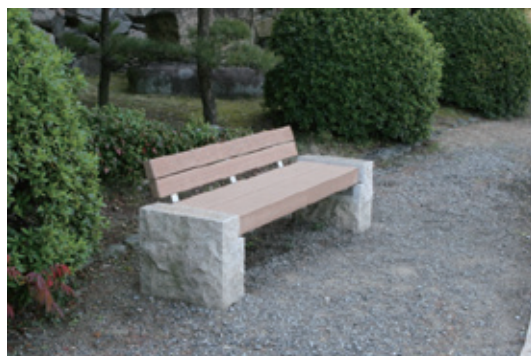
I 区—⑤～⑦

〔現状〕平成 22（2010）年度に設置。

庭園を鑑賞できるベンチ。特に欠損等はみられない。

〔課題〕景観に配慮した形状や位置的なバランスを検討する必要がある。

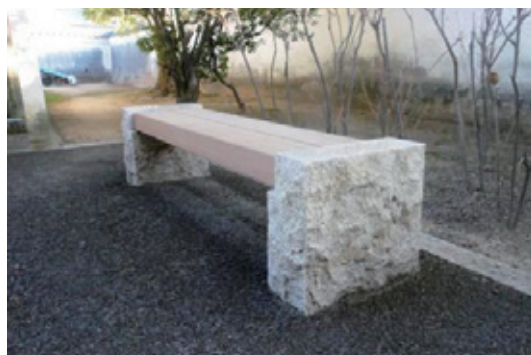
II 区—⑧⑨

〔現状〕平成 22（2010）年度に設置。

城周囲を散策しながら座れるように設置されたもの。特に欠損等はみられない。

〔課題〕景観に配慮した形状や位置的なバランスを検討する必要がある。

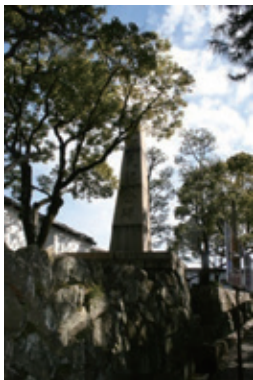
①「岡部氏記念碑」

〔現状〕 特に欠損等はみられない。本来、明治時代の岡部神社設置の動きと連動して天守台上に設置されたものだが、天守閣建設に伴い城門横北東側に移設。その後城門の建設に伴い、現在の場所に移設される。

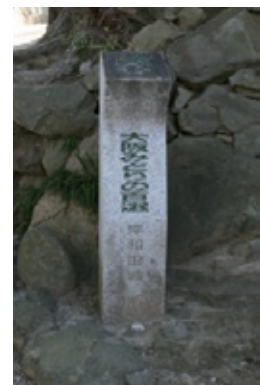
④「大阪みどりの百選」

〔課題〕 木陰にあり黒カビがみられる。

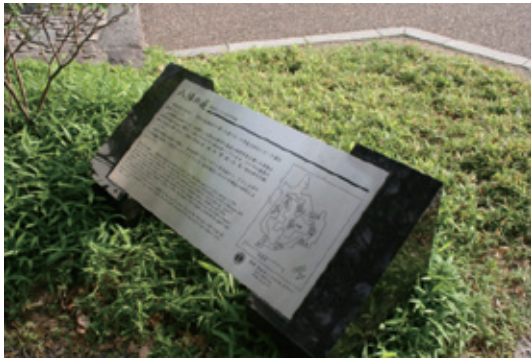
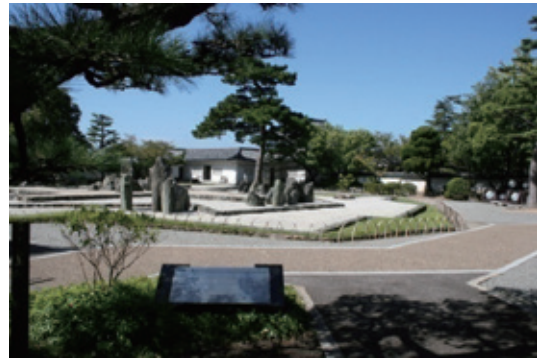
八陣の庭説明板

〔現状〕特に欠損等はみられない。

〔課題〕説明板が庭に近接しておらず、場所が分かりにくい。作成にあたり参考にした重森の設計図は、陣の位置が実際とは異なり、陣の位置に現状との差異がみられることから、陣の配置図の部分は訂正が必要である。

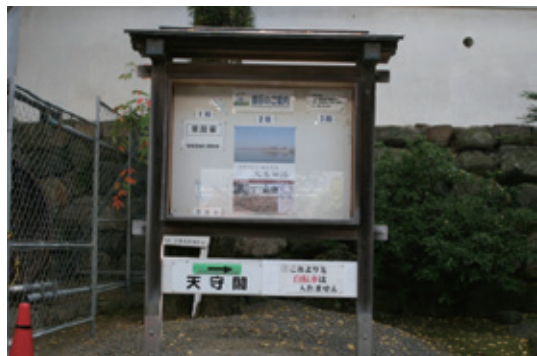
②展示情報揭示板

〔現状〕大きな欠損はないが、木製のため劣化がみられる。

〔課題〕景観に配慮した形状や耐久性、また、場所に関しても課題がある。

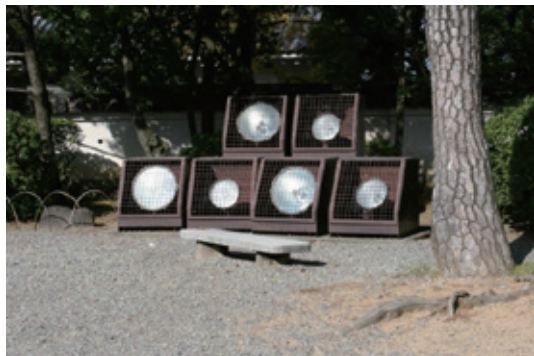
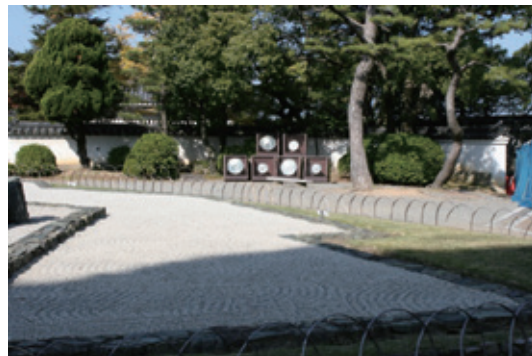
ライトアップ器具

〔現状〕 夜間の閉場時に、天守閣に向けてライトアップを行っている。

〔課題〕 現在の形状では、庭の景観にそぐわないため、中期的な計画として更新時には形状や色彩、投影方向、LED光源も検討し、設置場所に配慮する必要がある。

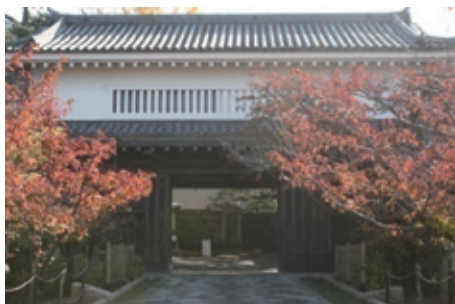
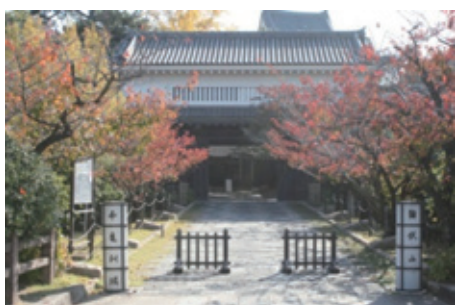
城門側の門灯

〔現状〕 特に欠損はみられないが老朽化している。

〔課題〕 岸和田城の山号と別称のみ書かれており、本庭園や岸和田城の記載がない。また、景観に配慮した形状を検討する必要がある。

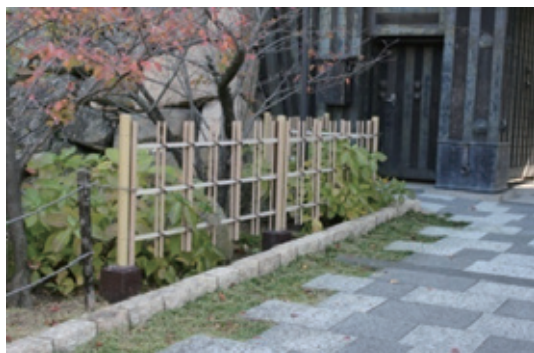
北東側

〔現状〕 特に劣化などはみられない。

〔課題〕 垣の種類が四つ目垣であり通常城の門前に使われる意匠ではない。次回の劣化交換時には、検討する必要がある。

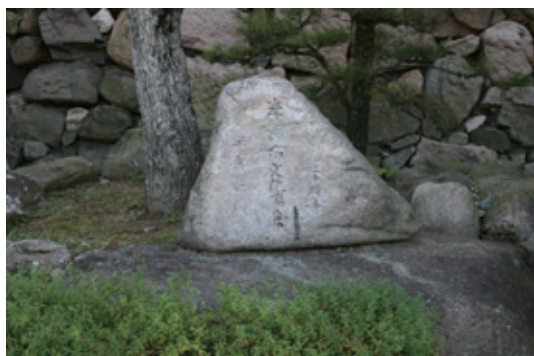
①岸和田市文化協会 記念植樹

〔現状〕 記念植樹等の記念碑。特に欠損等は見られない。  
どちらも設置、経緯、詳細は不明。

〔課題〕 本庭園及び岸和田城跡に関係のない石碑の設置  
は撤去を含め移設等を検討していく。

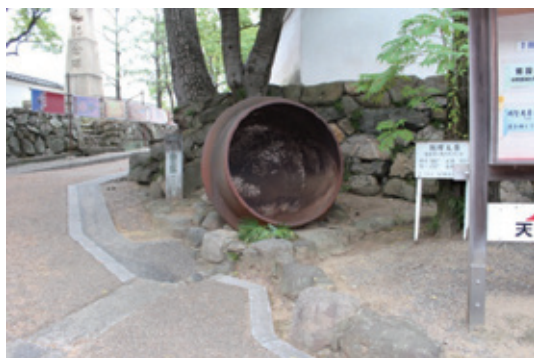
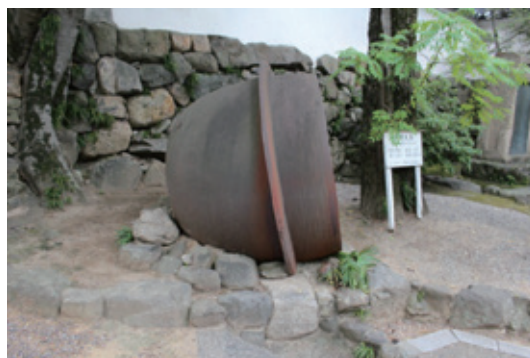
城門入口釜

〔現状〕 市内の酒造会社から寄附を受けたもの。

〔課題〕 本庭園及び岸和田城とは関係ないため、今後検討する。

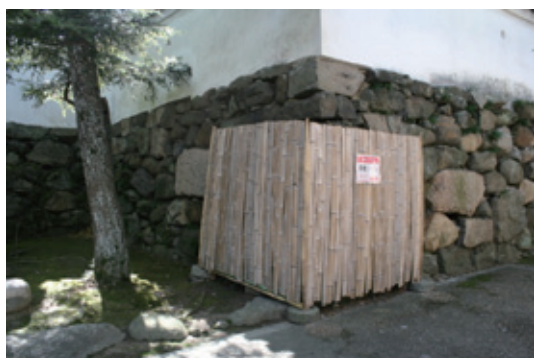
現在の状態

〔現状〕 石垣が崩れる可能性があるため、工事用フェンスを設置している。景観に配慮して竹で覆っている。

〔課題〕 石垣崩落の危険性がなくなれば撤去できない。
