# 工事監査結果報告書

令和 6 年11月

岸和田市監査委員

(仮称) 岸和田市消防本部ゆめみヶ丘消防施設等新築工事 (建築)

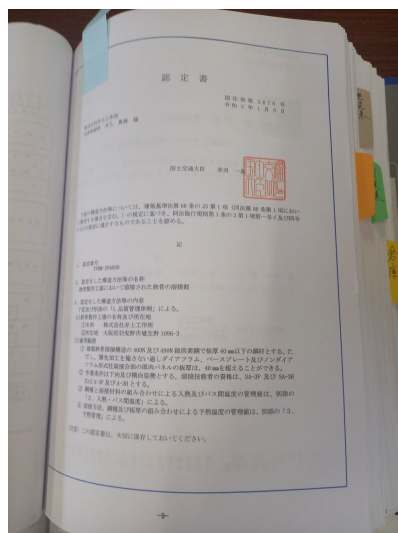
写真1 鉄骨製作工場認定書

鉄骨工事における製作工場は、株式会社井上工作所であり、国土交通大臣認定Mグレード（TFBM-204009）を取得していた。本工事の鉄骨製作者として十分な能力である。

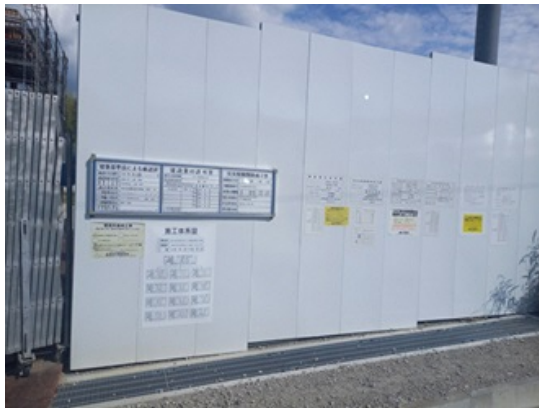
写真 2 看板類掲示状況

現場では、隣接敷地を駐車場として利用できるもので作業エリアを広く使える状況であり、敷鉄板による場内作業道路の整備ができていた。進入ゲート横の仮囲いには所定の工事看板が別途業者も含めて掲示されていた。外部足場、シート養生など問題はない。

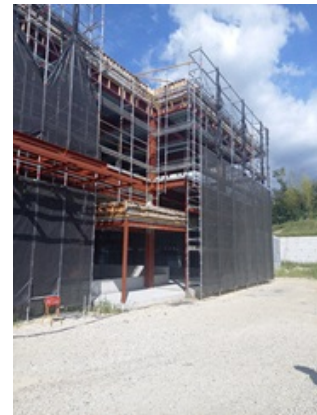
写真 3 消防施設棟正面

建屋の構造体の工事は工事監査当日の9月24日の消防施設棟最上階床コンクリート打ち込みをもって完了となる。

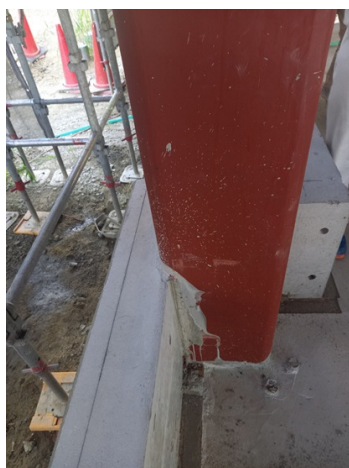
写真6 鉄骨柱脚と腰壁

鉄骨柱と腰壁コンクリートの関係について、構造的に剛とするか絶縁するかを明確にすべきである。構造設計者に、これについて問題がないか確認しておくべきである。

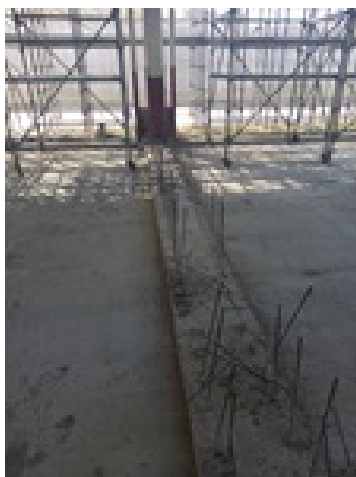
写真7 床差し筋

- ① 差し筋を折り曲げるなど養生し、転倒した作業者を鉄筋が貫通することがないようにしておくこと。
- ② 2階床の外周部、エレベーターシャフト及び階段室廻りの墜落防止、落下防止ができていない。

工事技術調査結果報告書の中で、【留意】又は【意見】と付されている事項については改善・検討が必要である。特に【留意】と付されている事項については、安全事項に係るものであるため、床差し筋の養生や墜落事故防止のための処置等について適切に対応されたい。

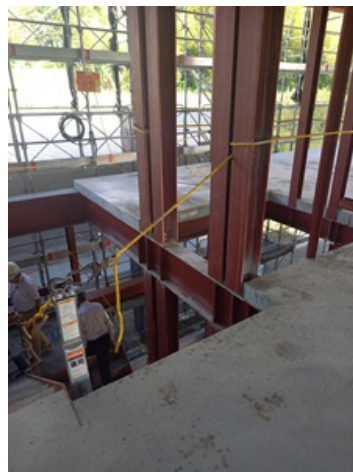
写真8 エレベーター・階段  
墜落防止

市民の安全を守る施設を建設する上で、墜落事故があってはならない。例え 2m 程度の高さから落ちても重大な結果となることを意識すべきである。【留意】  
(訓練棟)

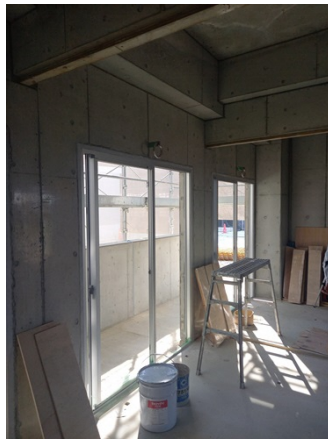
写真 9 訓練棟 1 階内部

鋼製建具枠取付、アルミ窓の取付けも完了し、階段の床モルタル塗りもできていた。工程のうえで、ポイントとなるところは概ね問題なく進捗していた。

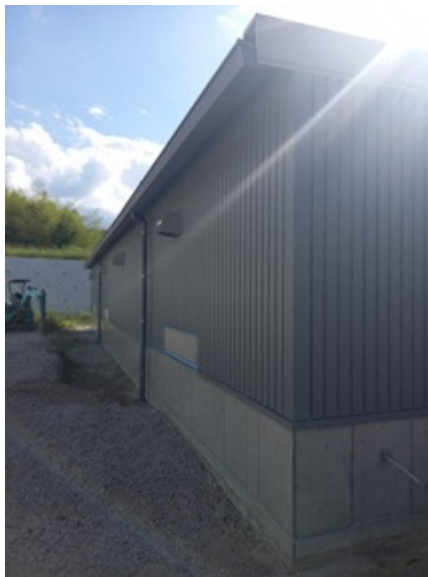
写真 10 防災備蓄倉庫樋、外壁

屋根・外装及び床コンクリート押さえ仕上げともに完了し、樋工事も完了している。内部の LGS・石膏ボード壁の工事も完了していた。シャッター枠下部の納まりなど今後細かいところの検討事項はあるが、機能的に問題はない。
