現状診断結果の報告

岸和田城について

今回の調査について

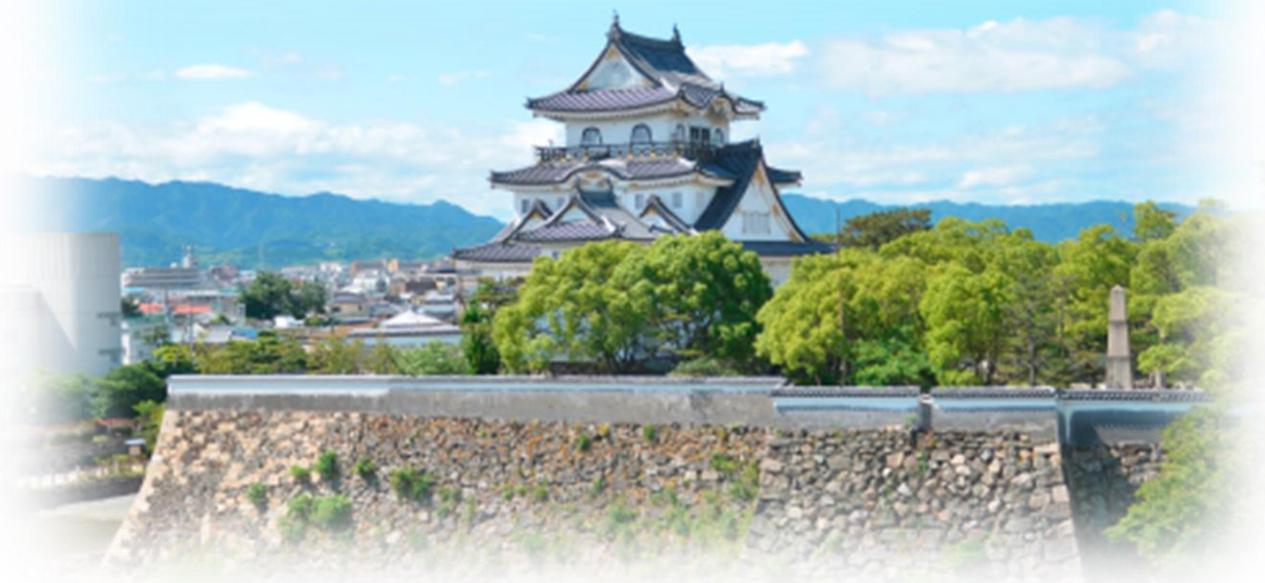
昭和29年に建設された岸和田城天守閣は、築66年を経過する建物で、建物の構成は、大天守（SRC造）と小天守（RC造）に分かれている。平成5年に大改修が行われ外壁の漆喰や屋根の葺き替えが行われたが耐震改修は行われなかった。平成7年兵庫県南部地震で被災したが、その時の被害は認められない。
