(ウ) 本丸跡

石垣【枢要な要素】

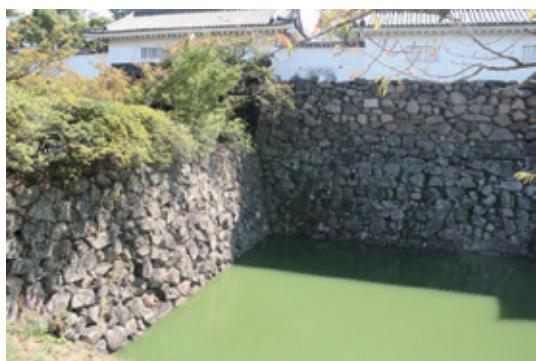
城門付近

〔現状〕 水面上と水面下では石垣の劣化が異なり、明らかに水面上で風雨にさらされた部分の風化、劣化が進んでいる。石垣の隙間から樹木が生えている。昭和 43（1968）年、昭和 57（1982）年、平成 17（2005）年、平成 18（2006）年に部分的な補修を実施。

〔課題〕 測量を行い全体の状況を把握し、はらんだ部分に関しては、定点観測が必要。観測に基づき石垣カルテを作成、危険性がある場所は順次、補修を検討する。

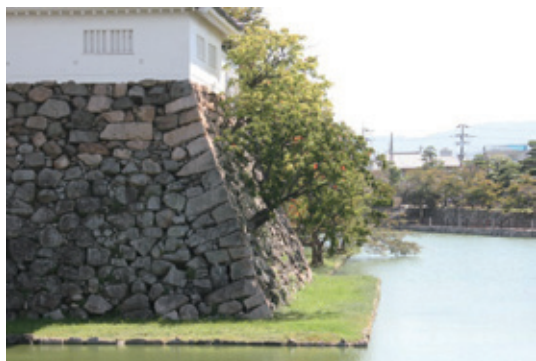
石垣から生えている樹木

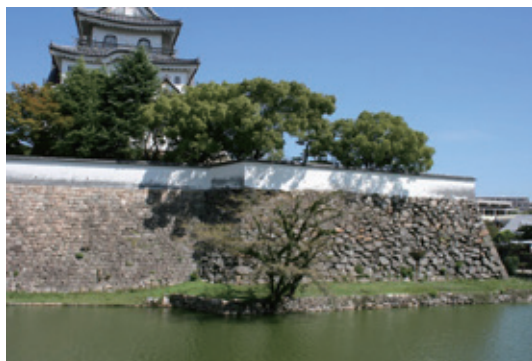
〔構成〕 打込み接ぎ（注１）技法による。部分的に切石を用いた石積みも見られる。

積み方の違いがわかる箇所

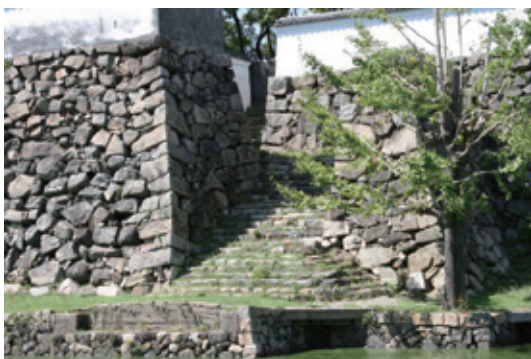
①南東側

〔現状〕 階段の石抜けが多く、また、埋門が閉められているため使用されていない。

写真①右側の隅石のみで構築された石垣部分が不安定な状態である。

〔課題〕 不安定部分は石材の荷重処理が、石垣として構成されていないので、今後、犬走り、堀端へ人を降ろす際には安全の確保が必要である。

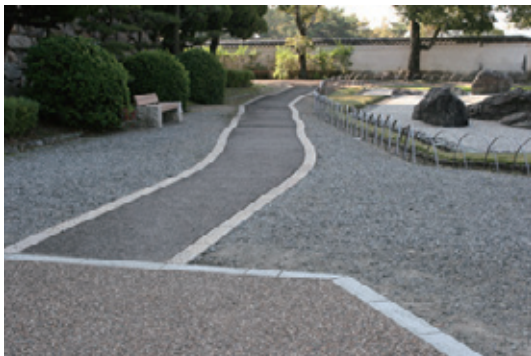
東側

〔構成〕 園路は、庭園を周囲から観賞できるように位置づけている。アスファルトで舗装された部分と砂利の部分がある。

〔現状〕 隅櫓付近が途切れているため回遊しづらい。

〔課題〕 園路の導線に問題がある。特に隅櫓周辺における回遊性の改善、未舗装部分の改善による・利便性の向上が必要である。

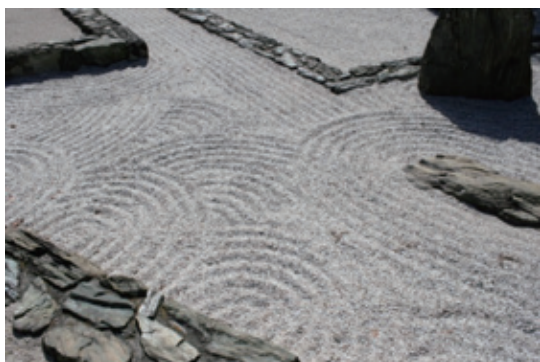
〔構成〕 白砂に流水紋、青海波紋、組紐紋、波状紋、同心円紋などを組み合わせた砂紋が描かれている。

砂紋

〔課題〕 重森三玲の描いた庭園全体の砂紋の設計図は無い。また、砂紋を描くことにより白砂が劣化していく可能性がある。砂紋の描紋技術の継承が難しい。

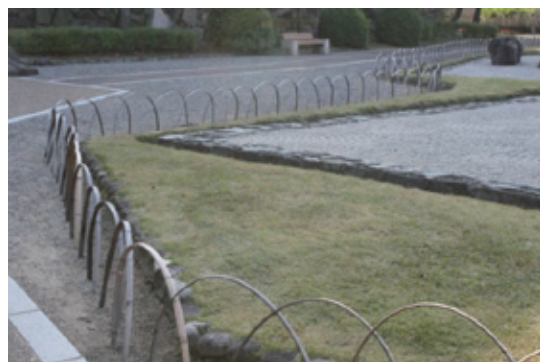
東側

〔構成〕 竹製のななこ垣。

〔現状〕 人の立ち入りを防ぐため、縁石の下段を周回するように設置している。傷んだところから修繕を繰り返している。

〔課題〕 竹製のため耐久性が低い。

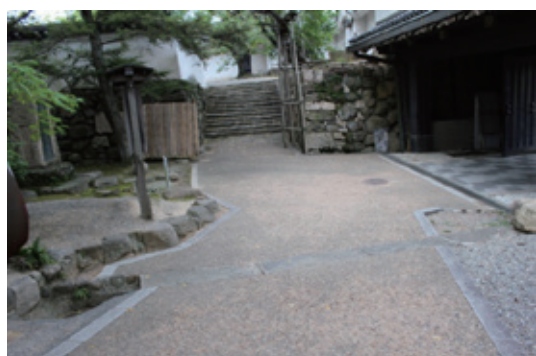
城門入口付近

〔構成〕木質舗装（ウッドチップアスファルト）、コンクリート、玉石。

〔現状〕平成 23（2011）年度に城を回遊するために城門から天守閣およびその周囲までの一部が舗装された。一部にひび割れ、陥没がみられる。

〔課題〕段差等で歩きづらい箇所がある。また、劣化している部分は定期的に補修が必要である。

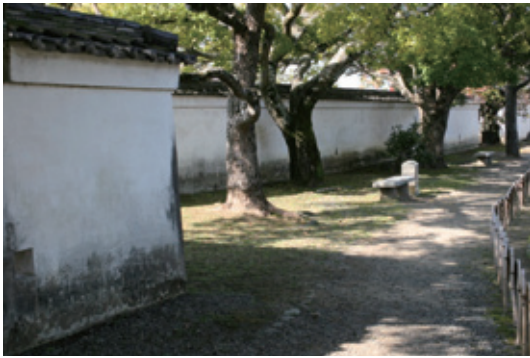
八陣の庭南西側

〔構成〕 コンクリートブロックを積んで造られている。

〔現状〕 本丸を覆い囲むようにして石垣の上に建てられている。湿気の多い部分は表面にカビ等が発生するため塗り替えを行っている箇所と行っていない箇所の差が目立つ。

〔課題〕 数年ごとに塗り替え、補修を行う必要がある。

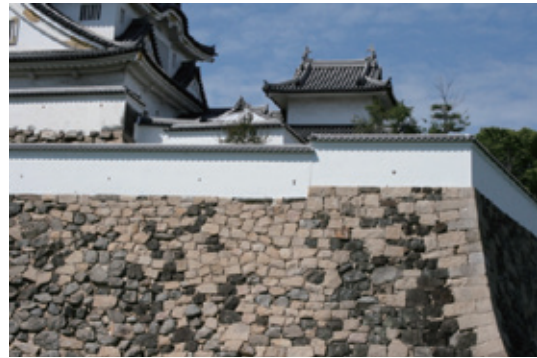
本丸外側東面

表面には漆喰を塗っている。

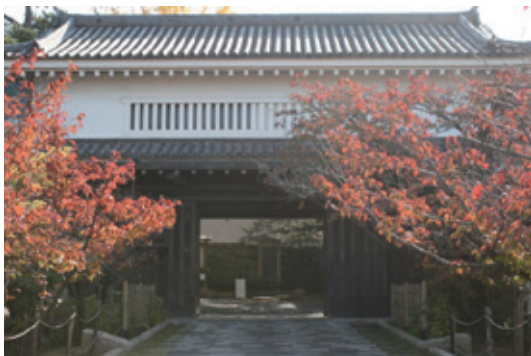
城門

〔構成〕 鉄骨鉄筋コンクリート造多聞形式。門扉は木製に黒鉄板張り描止めの引き戸である。

〔現状〕 開場日においては午前9時から午後5時まで開門している。城門の上部に部屋があり、一部守衛常駐用の部屋として使用されている。
