### 都市公園における安全確保について

## 【事故の概要】

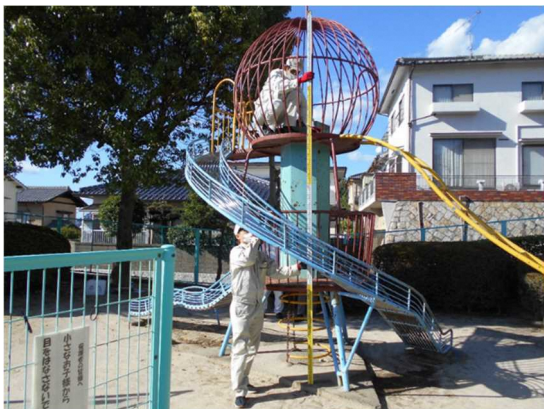
- 状 況
- ・本事故は、4歳男児が保護者と鬼ごっこ中に、遊具の登り口から誤って頭から転落し、設置面のコンクリート部分で強打し負傷したもの。  
（頭蓋骨骨折、右前腕・鎖骨骨折、全治不明）
  - ・点検業者の点検では、コンクリートの露出が報告されていたが、公園管理者は物的ハザードと認識せず、対応を行っていなかった。
  - ・事故発生後、当該遊具は使用禁止とした。

事故現場全景

上記を踏まえ、貴職におかれましては、「都市公園における遊具の安全確保に関する指針（改訂第2版）」の内容を踏まえ、事故につながる危険性を予見し、安全対策に万全を期し、類似事故の防止に努めていただくようお願いいたします。

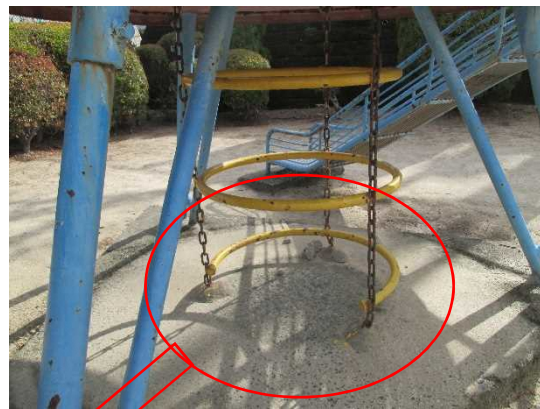
コンクリートの露出状況

「都市公園における遊具の安全確保に関する指針（改訂第2版）」の「4-1（3）遊具の配置及び設置面への配慮」（P24）において、「遊具は、硬い設置面には配置せず、必要に応じて設置面への落下に対する緩和措置についても検討する。」としています。

また、「4-3（2）発見された物的ハザードの適切な処理」（P56）において、「発見された物的ハザードについては、その程度に応じて遊具の使用中止、修繕などの応急措置を講ずるとともに、補修、改良、移設、更新、撤去などの本格的な措置の方針を迅速に定めて実施する。」としています。

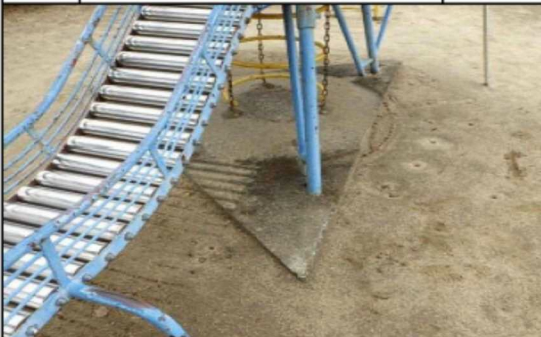
| 写真No. | 規準一般規定 ⑪基礎の設計<br>基礎の露出がないこと | 判定 |
| 16 | | 否 2 |

点検状況
