## 第5章 名勝の現状と課題

### 1. 保存（保存管理）

### (3) 石組、景石の現状

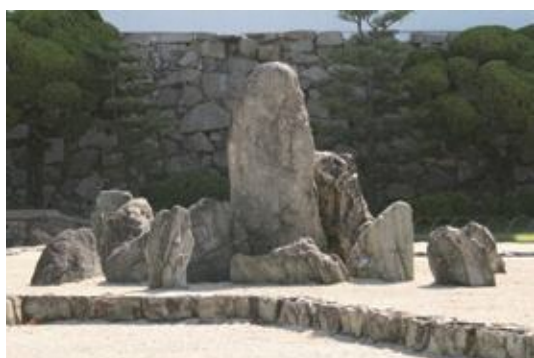
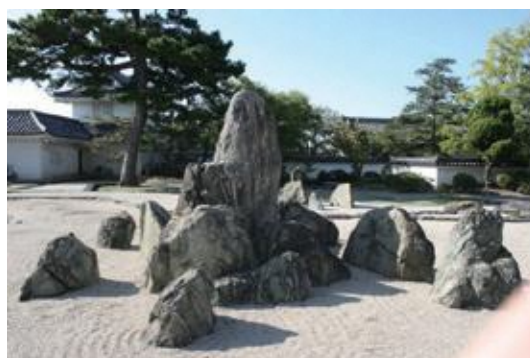
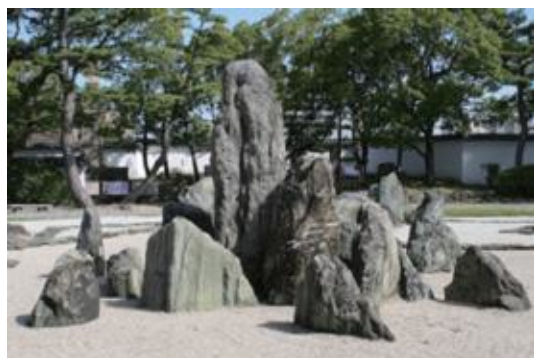
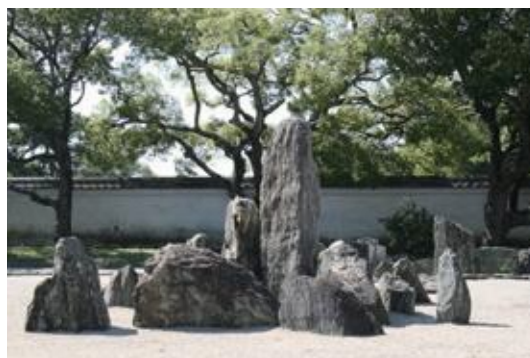
〔現状〕 中央の立石（大－7）のほか、大－12、大－14、大－15 にも亀裂が見られる。

〔課題〕 15 石中、13 石において亀裂、割れ、欠損が見られるため、今後も注意が必要である。

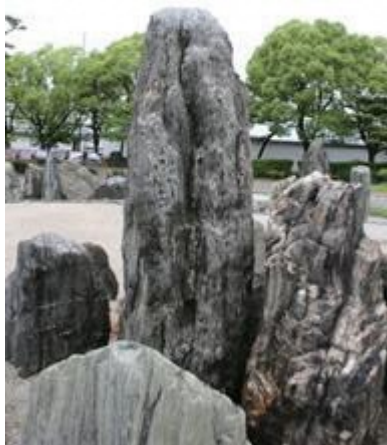
大 - 7

| 景石状況確認表【大将】 | | | | | | | | |
|---|---|---|---|---|---|---|---|---|
| 大将 - 7 | 92 | 70 | 221 | 緑色片岩 | ・中央部に大きな割れあり<br>・上部 80cm 内に多くの亀裂あり | ○ | ○ | ○ |

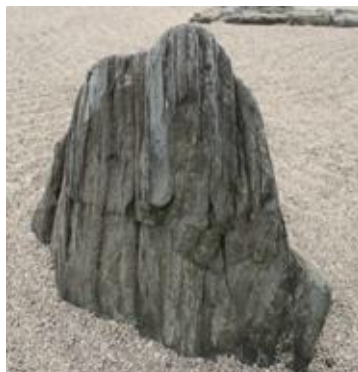
大 -14

| 景石状況確認表【大将】 | | | | | | | | |
|---|---|---|---|---|---|---|---|---|
| 大将 -14 | 78 | 45 | 50 | 緑色結晶片岩 | ・全体に層状の亀裂および割れあり | ○ | ○ | ○ |

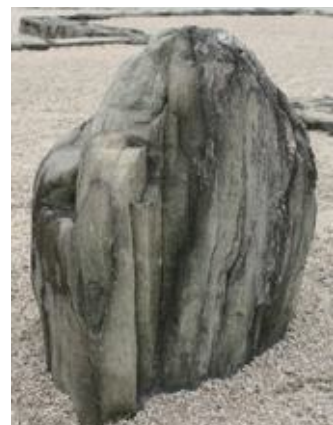
大 -15

| 景石状況確認表【大将】 | | | | | | | | |
|---|---|---|---|---|---|---|---|---|
| 大将 -15 | 96 | 47 | 56 | 緑色結晶片岩 | ・中央部に割れあり<br>・層状に連続した小さな割れあり | ○ | ○ | ○ |

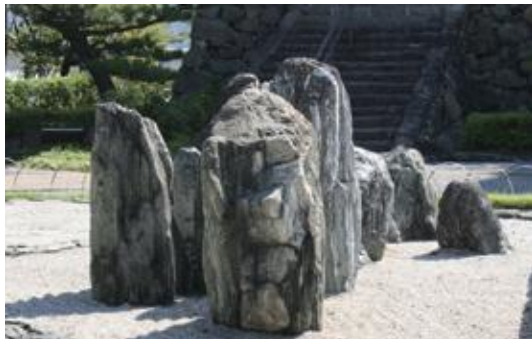
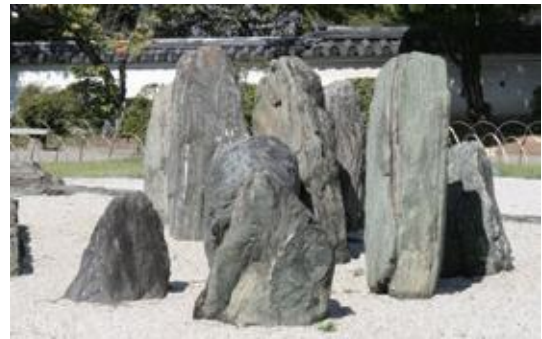
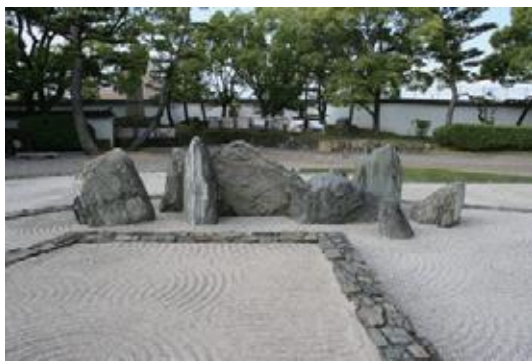
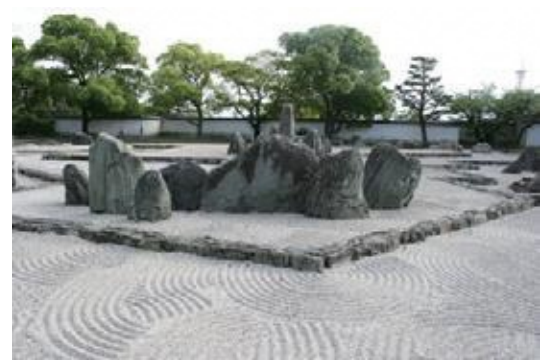
〔現状〕 虎-1において、全体に亀裂、割れがあり劣化が目立つ。虎-2、虎-9にも割れが見られる。

〔課題〕 9石中、6石において亀裂、割れ、欠損が見られるため、今後も注意が必要である。

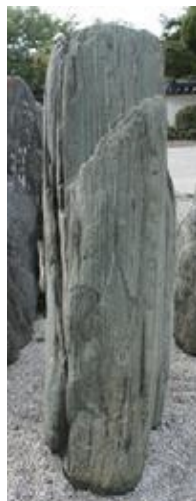
| 景石状況確認表【虎陣】 | | | | | | | | |
|---|---|---|---|---|---|---|---|---|
| 虎 - 2 | 96 | 41 | 126 | 緑泥片岩 | ・表面、裏面ともに亀裂あり | ○ | ○ | |

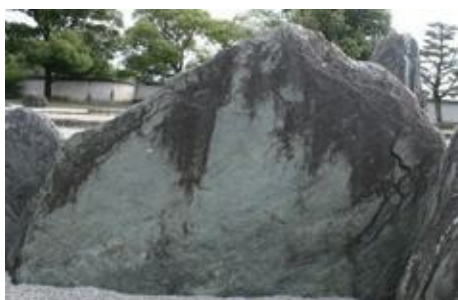
| 景石状況確認表【虎陣】 | | | | | | | | |
|---|---|---|---|---|---|---|---|---|
| 虎 - 6 | 219 | 31 | 126 | 緑泥片岩 | ・表面の一部、裏面の大部分に亀裂あり<br>・大きな剥離欠損あり | ○ | | ○ |

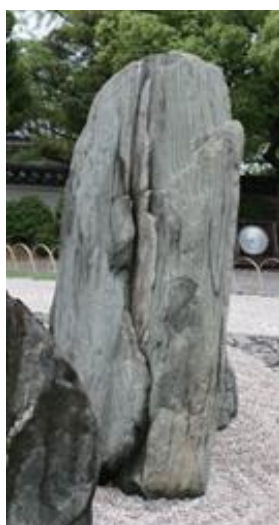
| 景石状況確認表【虎陣】 | | | | | | | | |
|---|---|---|---|---|---|---|---|---|
| 虎 - 8 | 97 | 50 | 107 | 緑色結晶片岩 | ・平面両側に亀裂あり | ○ | | |

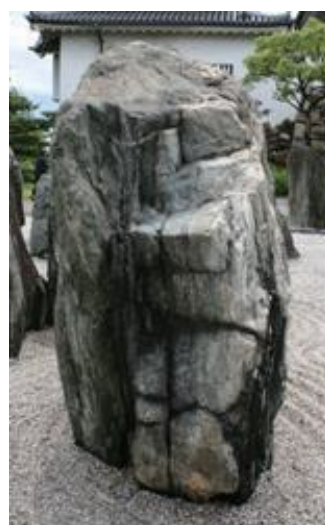
| 景石状況確認表【虎陣】 | | | | | | | | |
|---|---|---|---|---|---|---|---|---|
| 虎 - 9 | 125 | 52 | 123 | 緑色結晶片岩 | ・平面両側に亀裂あり<br>・石英脈の中に割れあり | ○ | ○ | |

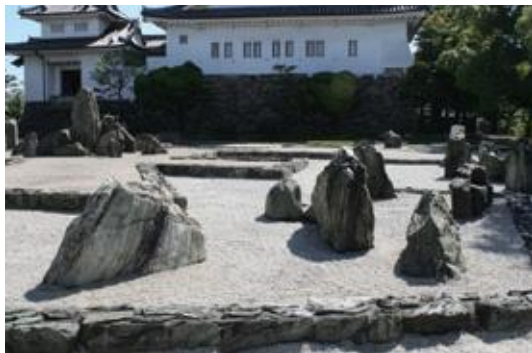
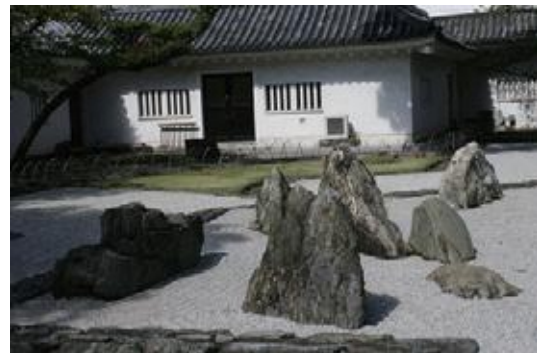
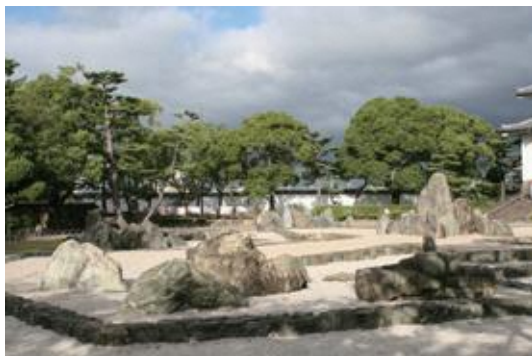
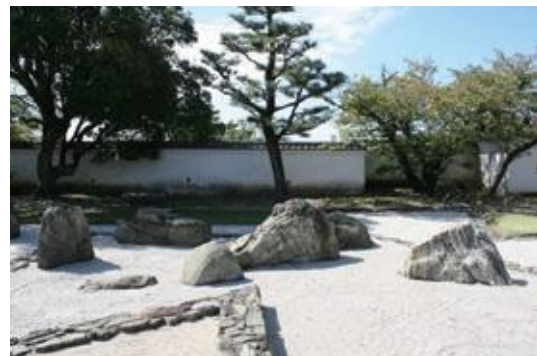
〔現状〕 風－3、風－6において割れが目立つ。

〔課題〕 7石中、6石において亀裂、割れ、欠損が見られる。特に風－6の中央部にある割れに注意が必要である。

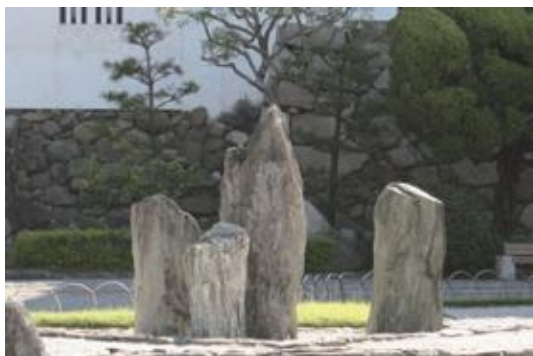
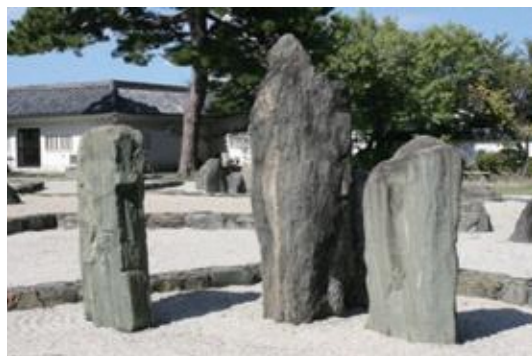
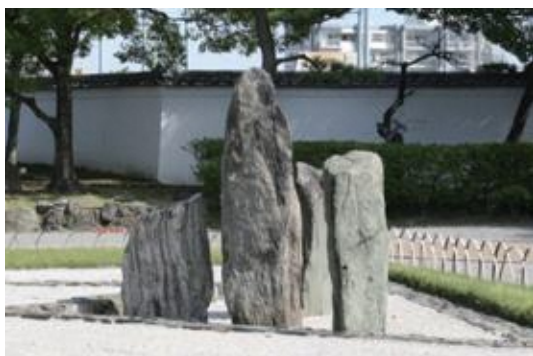
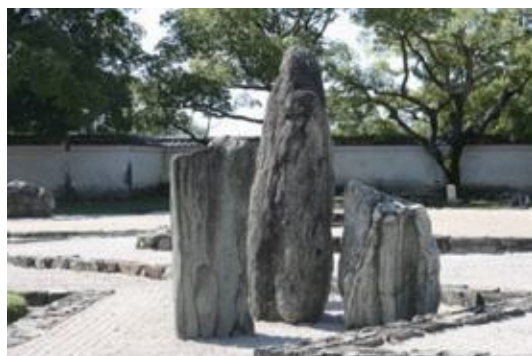
〔現状〕 天-1に亀裂、割れ、欠損があり、周囲にも落下した石片が見られる。

〔課題〕 4石中、すべてにおいて亀裂、割れ、欠損が見られる。すべて立石の構成となるため、基礎構造を確認する必要がある。

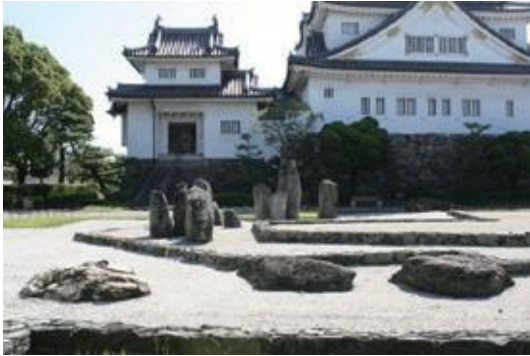
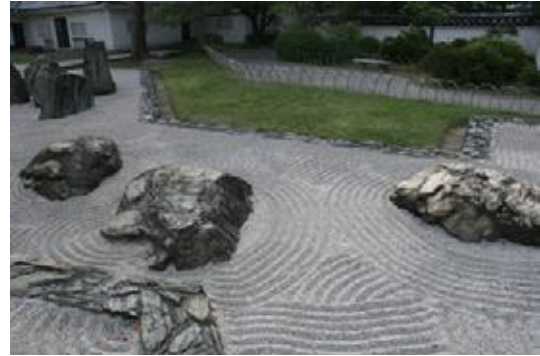
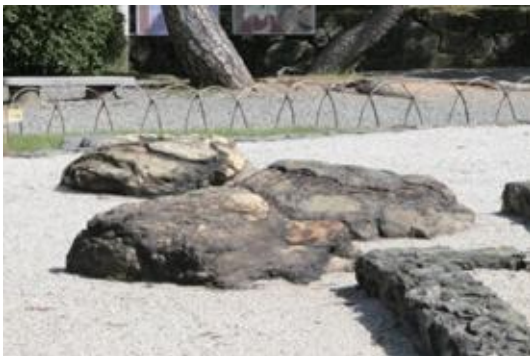
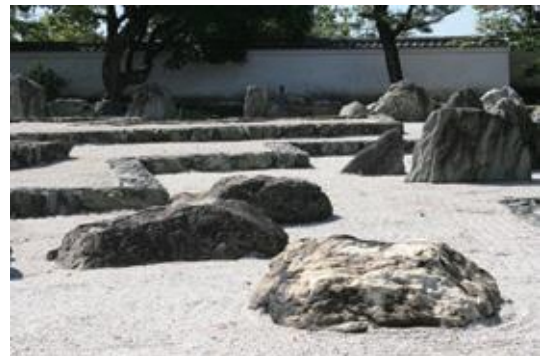
【現状】 地-2の表面に亀裂があるが、現状では大きくき損するものではない。

【課題】 3石中、すべてにおいて亀裂、欠損が見られる。

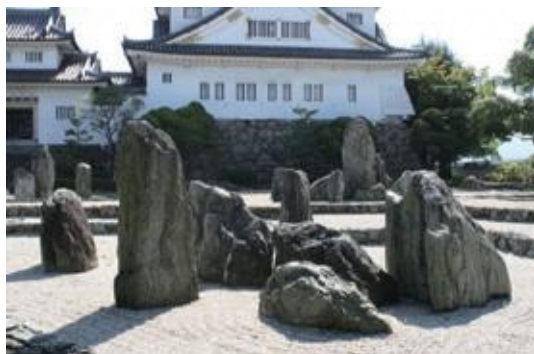
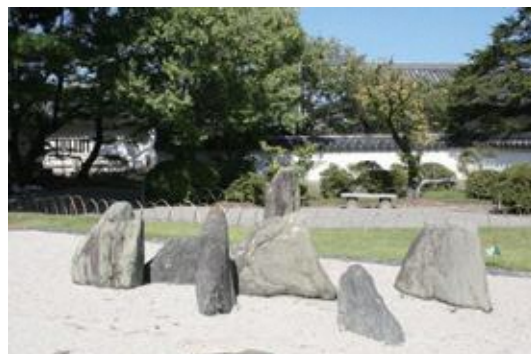
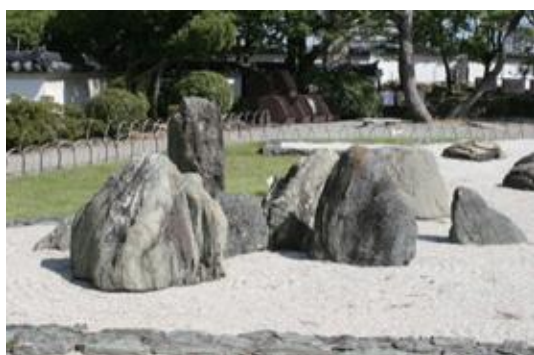
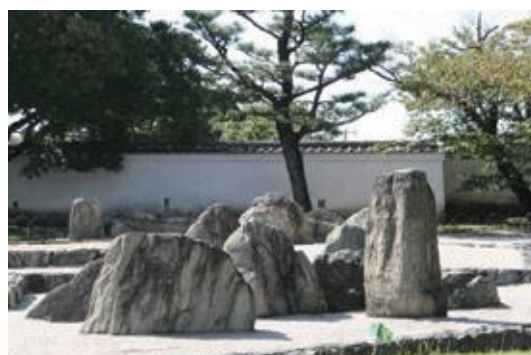
〔現状〕 鳥-2に多くの亀裂、割れが見られる。

〔課題〕 8石中、6石において亀裂、割れが見られる。特に鳥-2は石自体がもろく、注意が必要である。

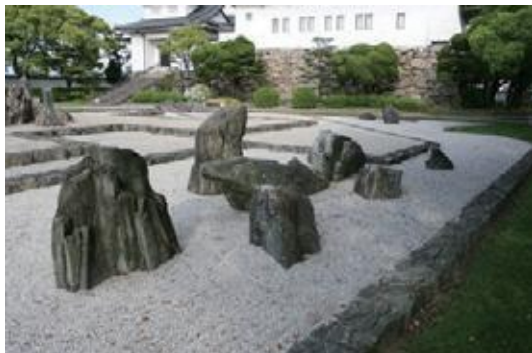
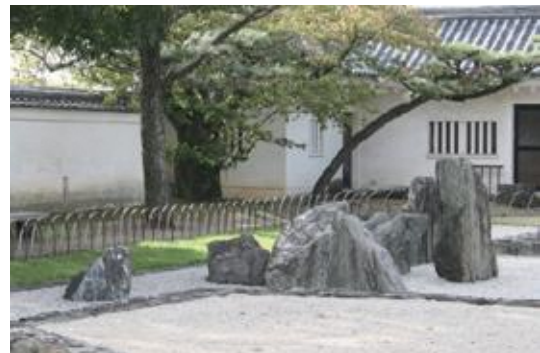
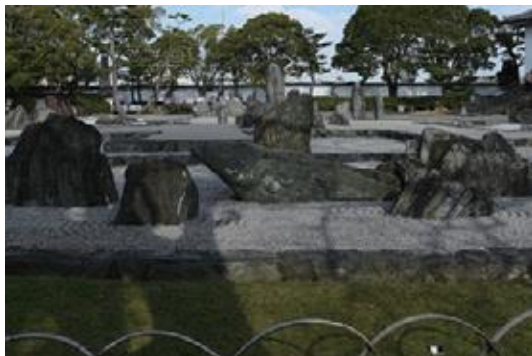
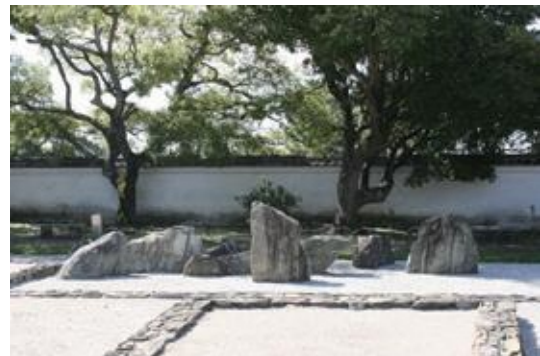
〔現状〕 龍-2は割れ、龍-9は割れと欠損が著しく表面が崩落している。

〔課題〕 9石中、6石において亀裂、割れ、欠損が見られる。特に龍-9の割れは景石全体に及んでいるため注意が必要である。

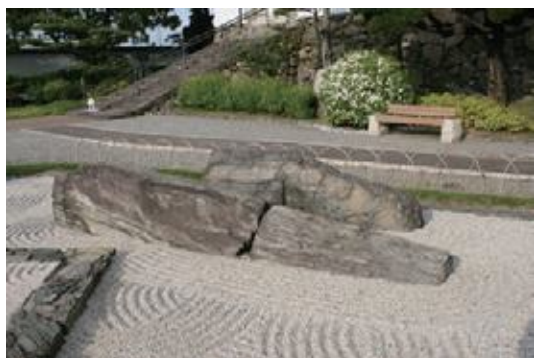
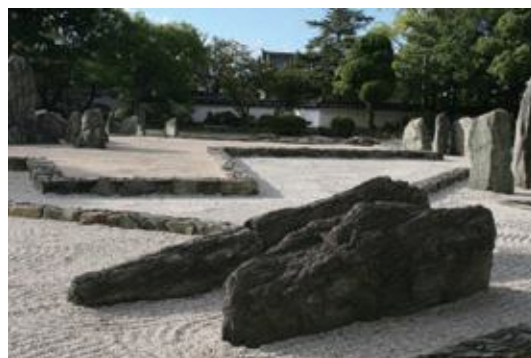
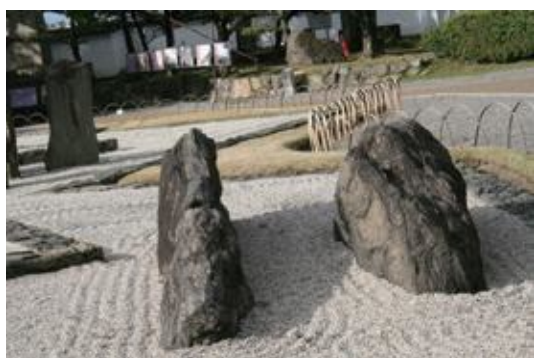
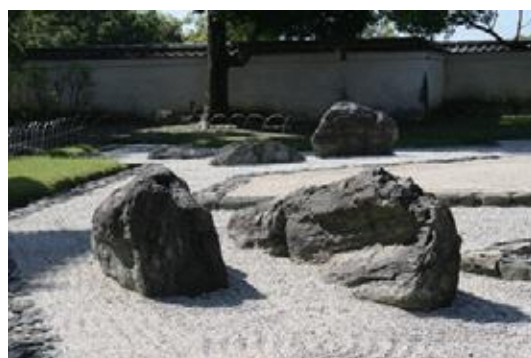
〔現状〕蛇－1に亀裂、割れが見られる。

〔課題〕3石中、すべてにおいて亀裂、割れが見られるため、今後も注意が必要である。

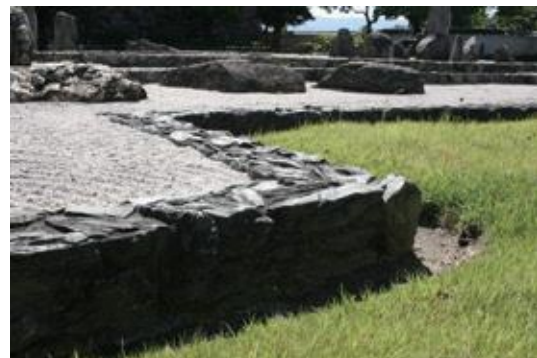
A - 3 付近

〔現状〕上段では、モルタル等の支持部がない状態の石や、モルタルの割れが多い。特に下記「縁石区分け図」B－3では、縁石の屈曲が多いため欠損が多い。中段では、浮き、割れが見られる。下段では、C－2、C－3の下段のクロマツ付近と、A－2のマツがあった付近でモルタルの割れ、浮きが目立つ。

〔課題〕特にC－2、C－3付近の縁石において、クロマツの根の影響により損傷が著しい。今後、縁石の補修とクロマツの根の処理を検討する必要がある。

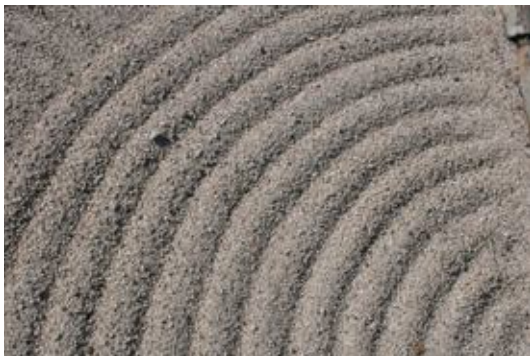
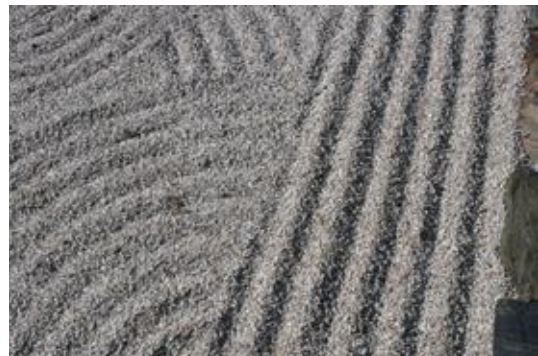
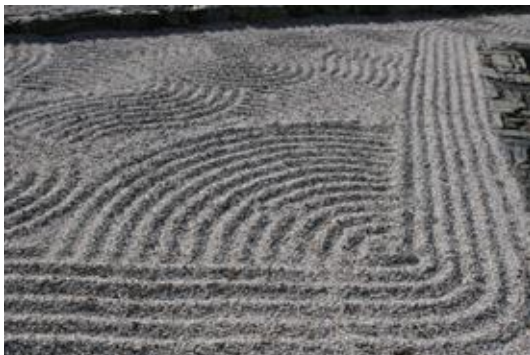
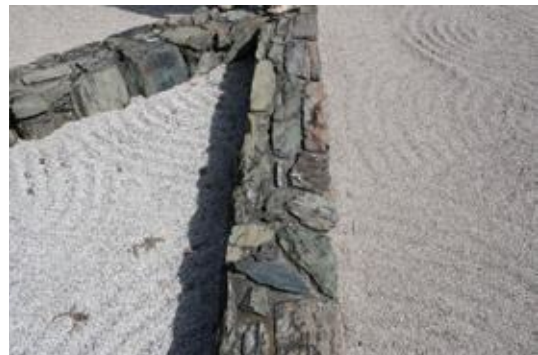
〔課題〕 白砂の減少、劣化が目立つ。補充しているため各段で白砂の色合いが違う。砂礫が直径3～5mm程度にまで砕け、砂紋を入れても砂が立たなくなっている。色合いも鉄さびが目立つ。現在、白川砂の入手が困難なため、補充する際の砂の選定を検討する必要がある。

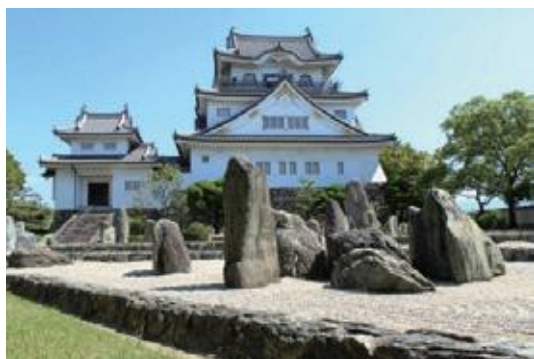
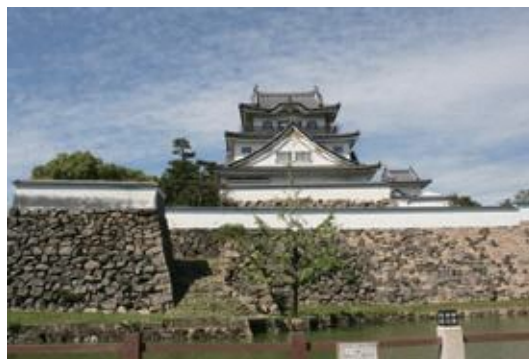
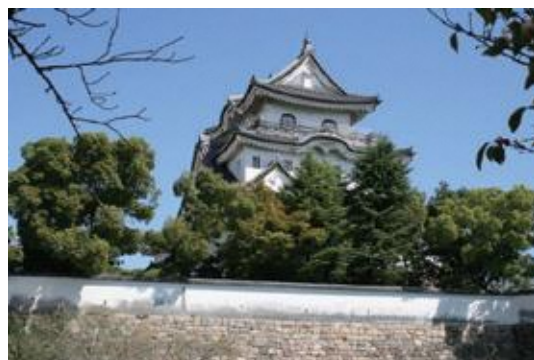
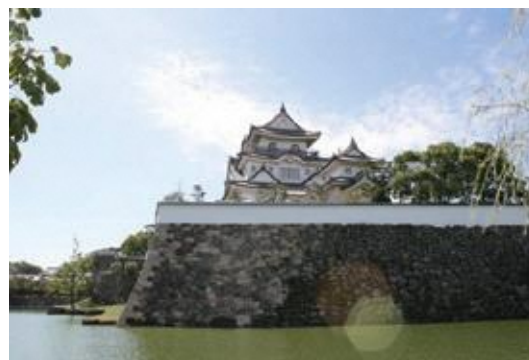
〔課題〕昭和 29 年の建築物であり、現在の耐震基準に合致するか確認できない。今後の耐震診断によっては、閉鎖や建て替えが実施される可能性がある。

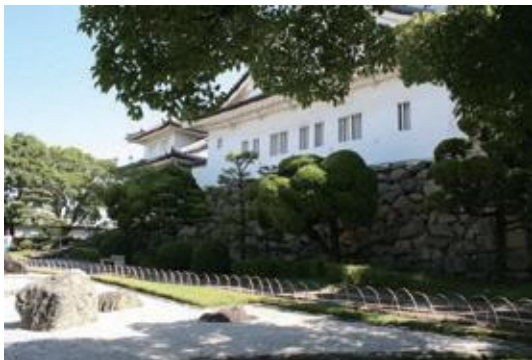
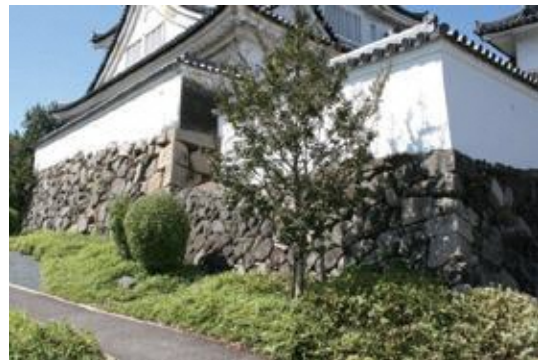
〔現状〕 石垣の積み方が乱雑な部分や、石材の隙間にコンクリートが間詰めされている部分、間詰め抜け、石材の割れもある。北東面で「源氏車」、「大」などの刻印石が確認できるが剥離が進んでいる。

〔課題〕 構造上、石垣に天守閣の荷重はほとんどかかっていないが、積みの乱雑な部分で一部石垣が崩落する危険があり、石材の補修、間詰め補修が必要である。
