岸和田城天守閣 耐震対策基本計画
(案)

岸和田市

第5章 天守閣改修基本計画

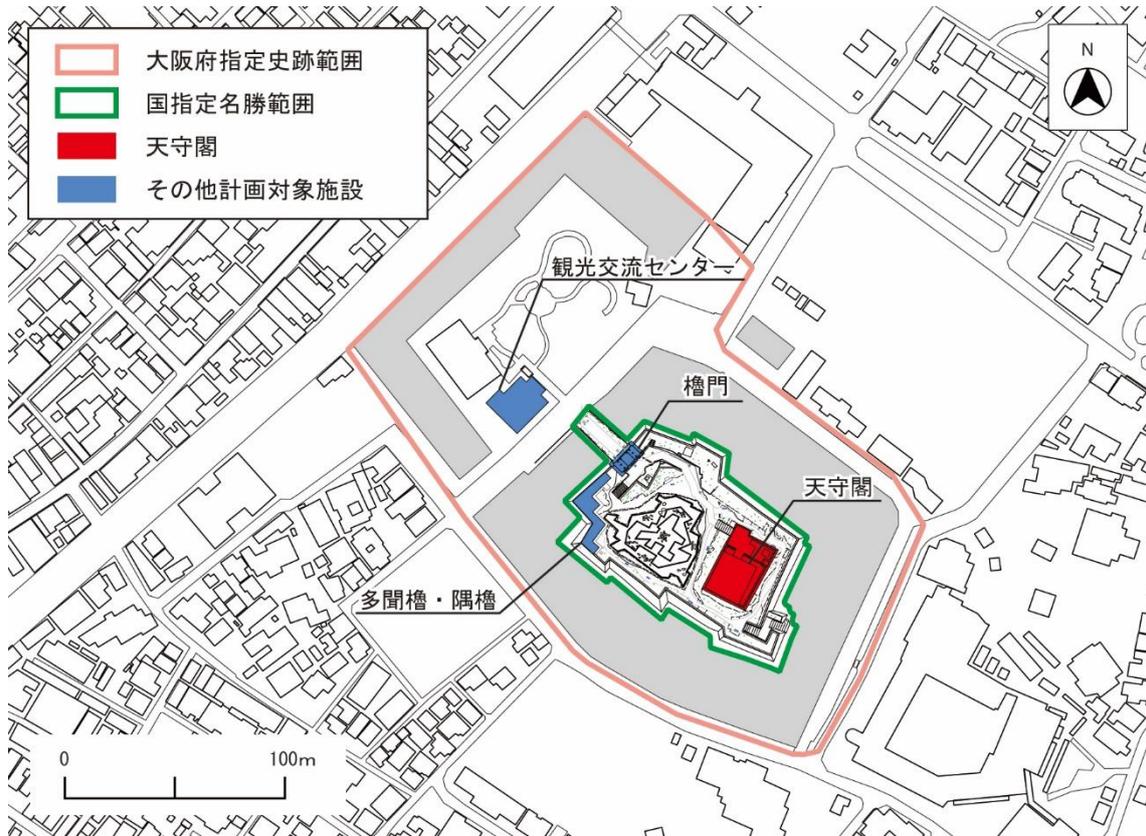
図1 計画対象施設

本計画の対象施設は、天守閣である。しかしながら、計画を策定するにあたり、関連する周辺施設として、多聞櫓・隅櫓、櫓門及び二の丸広場観光交流センターも含めた活用について検討することから、下記図1に示す施設を本計画の対象施設とする。

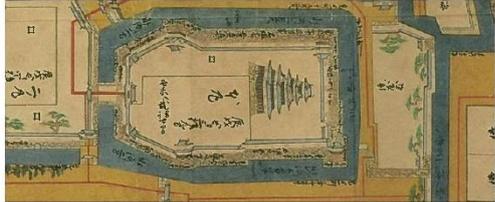
石垣番号	1031	地区	本丸	石垣様式	石材加工技法	割石		
石垣部位	天守台				石積工法	乱積み		
方位	東				角石 (算木)	左	-	
角の形状	左隅角	出角				右	-	
	右隅角	すり付け			その他特記			
上部構造物	小天守				石材	砂岩		
転用石	無			刻印	有			
石垣位置図				石垣位置図(正保城絵図)

石垣規模	天端長	基底部長	左端高	中央高	右端高	左端勾配	中央勾配	右端勾配
	11.04	11.15	2.96	2.73	2.93	77	74	74
破損状況	緩み	孕み	割れ	抜け落ち	崩れ	樹木	天端の沈下	その他
隅角部	無	無	有	無	無	無	無	無
築石部	無	無	有	無	無	無	無	有
危険性	破損状況		崩落等の危険性		影響の程度		危険度	
							C	
築造時期				改修時期				
文献資料				発掘調査	無			
分類				編年				
位置・規模等	<ul style="list-style-type: none"> ・本石垣は天守台の東面石垣である。 ・高さは中央部で2.7m、全長は天端で約11.0mである。 ・石垣中央付近に天守台へ上がる階段あり。 							
積み方石材等	<ul style="list-style-type: none"> ・石の積み方は砂岩の割石を用いた乱積みである。左隅角は割石を用いて積み上げられている。 ・右隅角はすり付けである。 ・転用石、刻印は見られない。 							
破損状況	<ul style="list-style-type: none"> ・石垣全体に石材の割れ、表面剥離が見られる。 ・目地にコンクリートが見られる。 							
備考					調査年月日	2022年9月9日

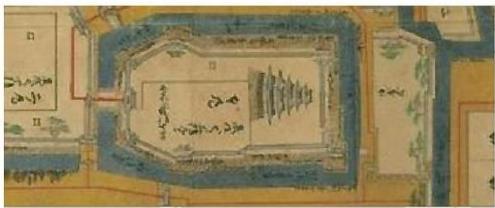
石垣番号	1032	地区	本丸	石垣様式	石材加工技法	割石			
石垣部位	天守台				石積工法	乱積み			
方位	東				角石 (算木)	左	-		
角の形状	左隅角	すり付け			右	-			
	右隅角	出角			その他特記				
上部構造物	天守閣				石材	花崗岩			
転用石	無				刻印	無			
石垣位置図				石垣位置図（正保城絵図）

石垣規模	天端長	基底部長	左端高	中央高	右端高	左端勾配	中央勾配	右端勾配	
	21.18	23.20	4.71	4.84	4.54	78	77	75	
破損状況	緩み	孕み	割れ	抜け落ち	崩れ	樹木	天端の沈下	その他	
隅角部	無	無	無	無	無	無	無	無	
築石部	無	有	有	有	無	無	無	無	
危険性	破損状況		崩落等の危険性		影響の程度		危険度		
							B		
築造時期				改修時期					
文献資料				発掘調査	無				
分類				編年					
位置・規模等	<ul style="list-style-type: none"> ・本石垣は天守台東面石垣である。 ・高さは中央部で4.8m、全長は天端で約21mである。 								
積み方石材等	<ul style="list-style-type: none"> ・石の積み方は花崗岩の割石を用いた乱積みである。左隅角はすり付けである。右隅角は割石を用いて積み上げられている。 ・転用石、刻印は見られない。 								
破損状況	<ul style="list-style-type: none"> ・石垣上部に石材の割れが見られる。 ・間詰め石の抜けが見られるが、概ね安定している。 ・一部旨地にコンクリートが見られる。 								
備考					調査年月日	2022年9月9日

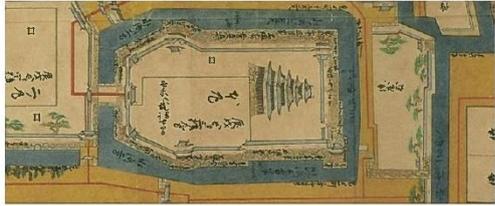
石垣番号	1033	地区	本丸	石垣様式	石材加工技法	割石			
石垣部位	天守台				石積工法	乱積み			
方位	南				角石 (算木)	左	-		
角の形状	左隅角	出角			右	-			
	右隅角	出角			その他特記				
上部構造物	天守閣				石材	花崗岩			
転用石	無				刻印	無			
石垣位置図				石垣位置図 (正保城絵図)

石垣規模	天端長	基底部長	左端高	中央高	右端高	左端勾配	中央勾配	右端勾配	
	20.23	22.29	4.54	4.52	4.24	77	74	76	
破損状況	緩み	孕み	割れ	抜け落ち	崩れ	樹木	天端の沈下	その他	
隅角部	無	無	無	無	無	無	無	無	
築石部	有	有	有	無	無	無	無	無	
危険性	破損状況		崩落等の危険性		影響の程度		危険度		
							B		
築造時期				改修時期					
文献資料				発掘調査	無				
分類				編年					
位置・規模等	<ul style="list-style-type: none"> ・本石垣は天守台南面石垣である。 ・高さは中央部で約4.5m、全長は天端で約20.2mである。 								
積み方石材等	<ul style="list-style-type: none"> ・石の積み方は花崗岩を用いた乱積みである。両隅角とも割石を用いて積み上げられている。 ・転用石、刻印は見られない。 								
破損状況	<ul style="list-style-type: none"> ・石垣上部に石材の割れが見られる。 ・間詰め石の抜けが見られるが、概ね安定している。 ・一部巨地にコンクリートが見られる。 								
備考					調査年月日	2022年9月14日

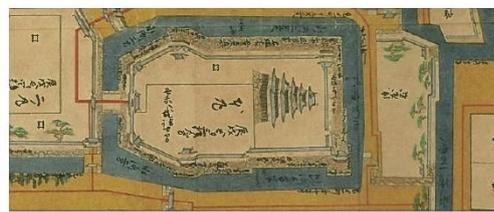
石垣番号	1034	地区	本丸	石垣様式	石材加工技法	割石			
石垣部位	天守台				石積工法	乱積み			
方位	東				角石 (算木)	左	-		
角の形状	左隅角	出角			右	-			
	右隅角	すり付け			その他特記				
上部構造物	天守閣				石材	花崗岩			
転用石	無				刻印	無			
石垣位置図				石垣位置図（正保城絵図）

石垣規模	天端長	基底部長	左端高	中央高	右端高	左端勾配	中央勾配	右端勾配	
	21.47	23.18	4.23	4.21	4.11	74	74	72	
破損状況	緩み	孕み	割れ	抜け落ち	崩れ	樹木	天端の沈下	その他	
隅角部	無	有	無	無	無	無	無	無	
築石部	有	有	有	有	無	有	無	無	
危険性	破損状況		崩落等の危険性		影響の程度		危険度		
							B		
築造時期				改修時期					
文献資料				発掘調査	無				
分類				編年					
位置・規模等	<ul style="list-style-type: none"> ・木石垣は天守台南面石垣である。 ・高さは中央部で約4.5m、全長は天端で約20.2mである。 								
積み方石材等	<ul style="list-style-type: none"> ・石の積み方は花崗岩を用いた乱積みである。両隅角とも割石を用いて積み上げられている。 ・転用石、刻印は見られない。 								
破損状況	<ul style="list-style-type: none"> ・石垣全体に石材の割れが見られる。 ・間詰め石の抜けが見られるが、椽ね安定している。 ・アンカーボルトが数カ所見られる。 								
備考					調査年月日	2022年9月14日

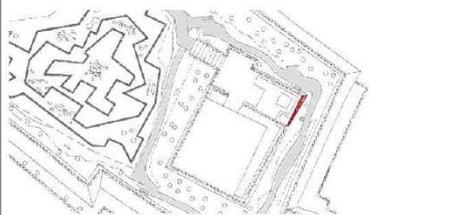
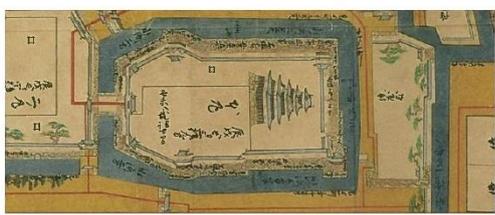
石垣番号	1035	地区	本丸	石垣様式	石材加工技法	割石			
石垣部位	天守台				石積工法	乱積み			
方位	東				角石 (算木)	左	-		
角の形状	左隅角	すり付け			右	-			
	右隅角	出角			その他特記				
上部構造物	土塀				石材	砂岩			
転用石	無				刻印	無			
石垣位置図				石垣位置図 (正保城絵図)

石垣規模	天端長	基底部長	左端高	中央高	右端高	左端勾配	中央勾配	右端勾配	
	8.20	8.81	2.12	2.34	2.60	72	65	70	
破損状況	緩み	孕み	割れ	抜け落ち	崩れ	樹木	天端の沈下	その他	
隅角部	無	無	有	無	無	無	無	無	
築石部	無	有	有	無	無	無	無	無	
危険性	破損状況		崩落等の危険性		影響の程度		危険度		
							C		
築造時期				改修時期					
文献資料				発掘調査	無				
分類				編年					
位置・規模等	<ul style="list-style-type: none"> ・本石垣は天守台内面石垣である。 ・高さは中央部で約2.3m、全長は天端で約8.2mである。 								
積み方石材等	<ul style="list-style-type: none"> ・石の積み方は砂岩の割石を用いた乱積みである。左隅角はすり付けである。右隅角は割石を用いて積み上げられている。 ・転用石、刻印は見られない。 								
破損状況	<ul style="list-style-type: none"> ・石垣全体に石材の割れが見られる。 ・間詰め石の抜けが見られるが、概ね安定している。 ・アンカーボルトが見られる。 								
備考					調査年月日	2022年9月12日

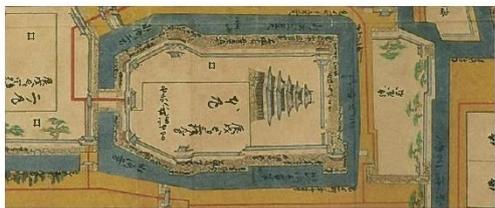
石垣番号	1036	地区	本丸	石垣様式	石材加工技法	割石			
石垣部位	天守台				石積工法	乱積み			
方位	東				角石 (算木)	左	-		
角の形状	左隅角	出角			右	-			
	右隅角	入角			その他特記				
上部構造物	小天守閣				石材	砂岩			
転用石	無			刻印	無				
石垣位置図				石垣位置図(正保城絵図)

石垣規模	天端長	基底部長	左端高	中央高	右端高	左端勾配	中央勾配	右端勾配	
	14.49	14.79	2.60	2.48	2.53	72	68	72	
破損状況	緩み	孕み	割れ	抜け落ち	崩れ	樹木	天端の沈下	その他	
隅角部	無	無	有	無	無	無	無	無	
築石部	無	有	有	無	無	無	無	無	
危険性	破損状況		崩落等の危険性		影響の程度		危険度		
							C		
築造時期				改修時期					
文献資料				発掘調査	無				
分類				編年					
位置・規模等	<ul style="list-style-type: none"> ・本石垣は天守台内面石垣である。 ・高さは中央部で約2.3m、全長は天端で約8.2mである。 								
積み方石材等	<ul style="list-style-type: none"> ・石の積み方は砂岩の割石を用いた乱積みである。左隅角は割石を用いて積み上げられている。右隅角は入隅である。 ・転用石、刻印は見られない。 								
破損状況	<ul style="list-style-type: none"> ・石垣左隅角付近に石材の割れが見られる。 ・間詰め石の抜けが見られるが、概ね安定している。 								
備考					調査年月日	2022年9月12日

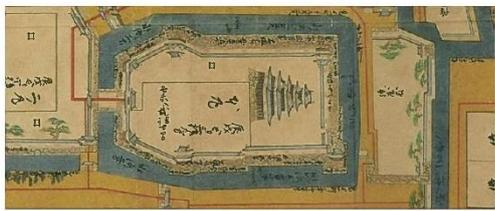
石垣番号	1037	地区	本丸	石垣様式	石材加工技法	割石				
石垣部位	天守台				石積工法	乱積み				
方位	東				角石 (算木)	左	-			
角の形状	左隅角	入角			その他特記	右	-			
	右隅角	出角				石材	砂岩			
上部構造物	小天守閣				刻印	無				
転用石	無									
石垣位置図				石垣位置図 (正保城絵図)

石垣規模	天端長	基底部長	左端高	中央高	右端高	左端勾配	中央勾配	右端勾配		
	2.25	2.16	2.53	—	2.73	—	74	—		
破損状況	緩み	孕み	割れ	抜け落ち	崩れ	樹木	天端の沈下	その他		
隅角部	無	無	有	無	無	無	無	無		
築石部	無	無	有	有	無	無	無	無		
危険性	破損状況		崩落等の危険性		影響の程度		危険度			
							C			
築造時期				改修時期						
文献資料				発掘調査	無					
分類				編年						
位置・規模等	<ul style="list-style-type: none"> ・本石垣は天守台北部の東面石垣である。 ・高さは右隅角部で約2.7m、全長は天端で約2.2mである。 									
積み方・石材等	<ul style="list-style-type: none"> ・石の積み方は砂岩を用いた乱積みである。左隅角は入隅である。右隅角は割石を用いて積み上げられている。 ・転用石、刻印は見られない。 									
破損状況	<ul style="list-style-type: none"> ・間詰め石の抜けが見られるが、概ね安定している。 ・石垣右端上に排水パイプあり。 									
備考					調査年月日	2022年9月7日

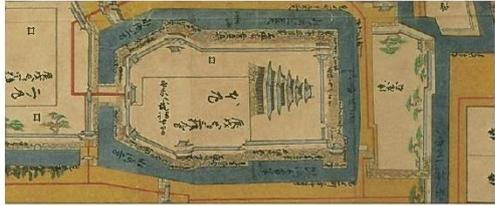
石垣番号	1038	地区	本丸	石垣様式	石材加工技法	割石			
石垣部位	天守台				石積工法	乱積み			
方位	北				角石 (算木)	左	-		
角の形状	左隅角	出角			右	-			
	右隅角	出角			その他特記				
上部構造物	小天守閣				石材	砂岩			
転用石	無				刻印	有			
石垣位置図				石垣位置図 (正保城絵図)

石垣規模	天端長	基底部長	左端高	中央高	右端高	左端勾配	中央勾配	右端勾配	
	6.61	8.05	2.72	2.91	3.06	76	75	75	
破損状況	緩み	孕み	割れ	抜け落ち	崩れ	樹木	天端の沈下	その他	
隅角部	無	無	有	無	無	無	無	無	
築石部	有	無	有	有	無	無	無	無	
危険性	破損状況		崩落等の危険性		影響の程度		危険度		
							C		
築造時期				改修時期					
文献資料				発掘調査	無				
分類				編年					
位置・規模等	<ul style="list-style-type: none"> ・本石垣は天守台北面石垣である。 ・高さは中央部で約2.9m、全長は天端で約6.6mである。 								
積み方石材等	<ul style="list-style-type: none"> ・石の積み方は砂岩を用いた乱積みである。両隅角とも割石を用いて積み上げられている。 ・転用石は見られない。 								
破損状況	<ul style="list-style-type: none"> ・石垣全体に石材の割れが見られる。 ・間詰め石の抜けが見られるが、概ね安定している。 ・目地にコンクリートが見られる。 								
備考					調査年月日	2022年9月7日

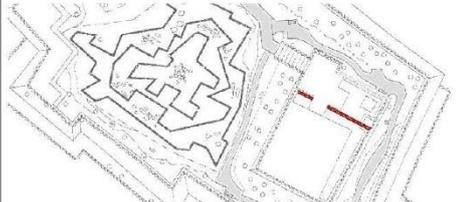
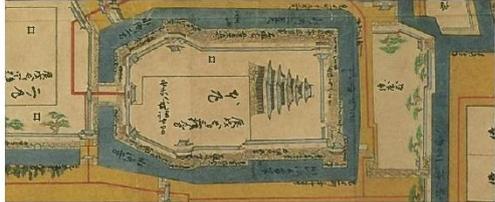
石垣番号	1039	地区	本丸	石垣様式	石材加工技法	割石			
石垣部位	天守台				石積工法	乱積み			
方位	北				角石 (算木)	左	-		
角の形状	左隅角	出角			右	-			
	右隅角	出角			その他特記				
上部構造物	天守台				石材	花崗岩			
転用石	無			刻印	無				
石垣位置図				石垣位置図(正保城絵図)

石垣規模	天端長	基底部長	左端高	中央高	右端高	左端勾配	中央勾配	右端勾配	
	20.63	21.24	1.87	1.60	1.50	79	80	75	
破損状況	緩み	孕み	割れ	抜け落ち	崩れ	樹木	天端の沈下	その他	
隅角部	無	無	無	無	無	無	無	無	
築石部	無		有	無	無	無	無	無	
危険性	破損状況		崩落等の危険性		影響の程度		危険度		
							B		
築造時期				改修時期					
文献資料				発掘調査	無				
分類				編年					
位置・規模等	<ul style="list-style-type: none"> ・本石垣は天守と小天守間の北面石垣である。 ・高さは中央部で約1.6m、全長は天端で約20.6mである。 								
積み方・石材等	<ul style="list-style-type: none"> ・石の積み方は花崗岩の割石を用いた乱積みである。隅角とも割石を用いて積み上げられている。 ・転用石、刻印は見られない。 								
破損状況	<ul style="list-style-type: none"> ・石垣の一部に石材の割れが見られる。 ・間詰め石の抜けが見られるが、概ね安定している。 								
備考					調査年月日	2022年9月7日

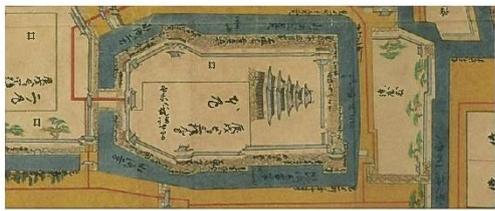
石垣番号	1040	地区	本丸	石垣様式	石材加工技法	割石				
石垣部位	天守台				石積工法	乱積み				
方位	南				角石 (算木)	左	-			
角の形状	左隅角	すり付け			右	-				
	右隅角	入角			その他特記					
上部構造物	無				石材	砂岩				
転用石	無				刻印	無				
石垣位置図				石垣位置図 (正保城絵図)

石垣規模	天端長	基底部長	左端高	中央高	右端高	左端勾配	中央勾配	右端勾配		
	—	8.04	—	—	2.68	—	—	82		
破損状況	緩み	孕み	割れ	抜け落ち	崩れ	樹木	天端の沈下	その他		
隅角部	無	無	無	無	無	無	無	無		
築石部	無	無	有	無	無	無	無	無		
危険性	破損状況		崩落等の危険性		影響の程度		危険度			
							C			
築造時期				改修時期						
文献資料				発掘調査	無					
分類				編年						
位置・規模等	<ul style="list-style-type: none"> ・本石垣は天守台内面にある階段の南面石垣である。 ・高さは右端部で約2.6m、全長は基底部で約8.0mである。 									
積み方石材等	<ul style="list-style-type: none"> ・石の積み方は砂岩の割石を用いた乱積みである。左端はすりつである。右隅角は入角である。 ・転用石、刻印は見られない。 									
破損状況	<ul style="list-style-type: none"> ・石垣全体に石材の割れが見られる。 									
備考					調査年月日	2022年9月9日

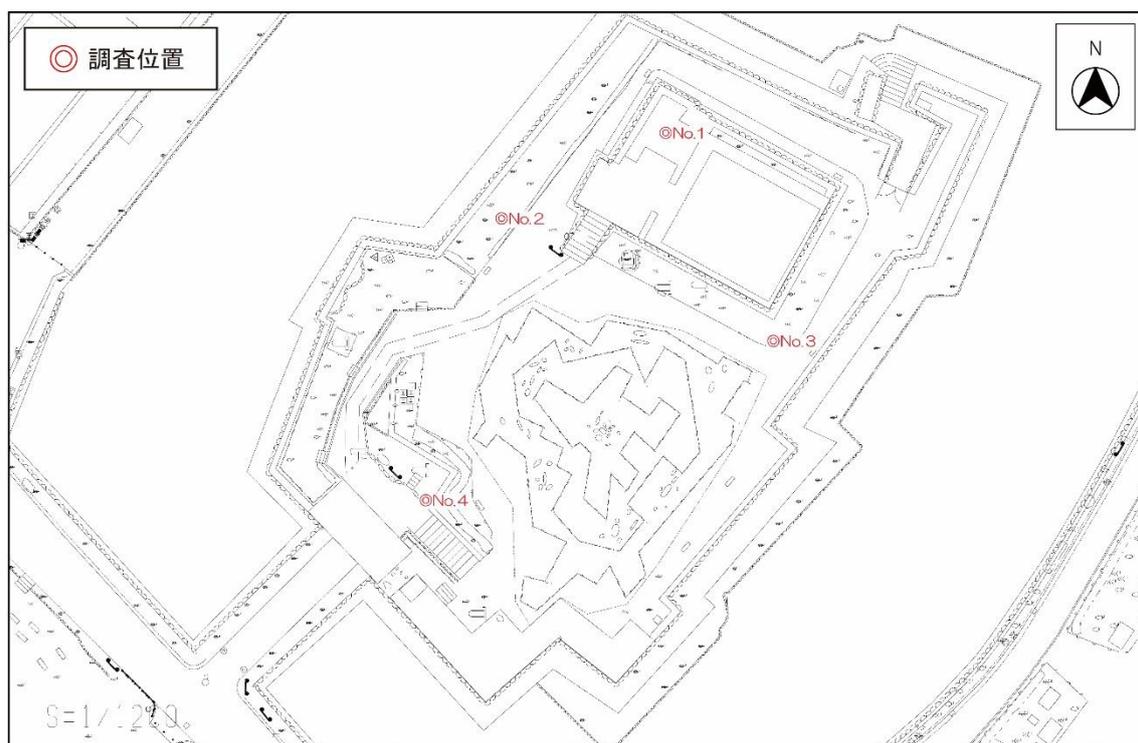
図 3 地質調査地点

下記①から④の内容を表8のとおり調査した。調査地点は図4に示すとおりである。

No. 1 : 天守台部分の地盤

No. 2・No. 3 : 八陣の庭に面する石垣の周辺の地盤

No. 4 : 本丸内の最も低い位置の地盤

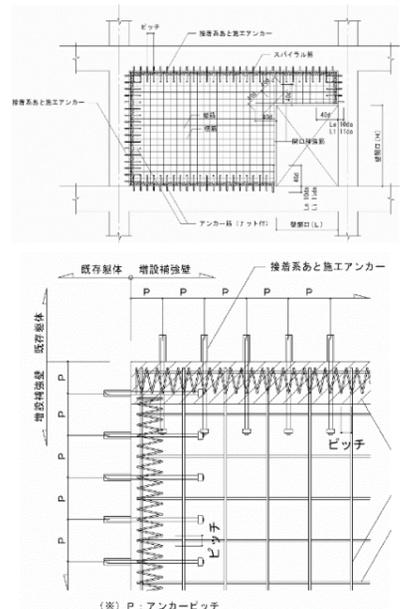
工法名	在来RC造壁工法 ※RC: Reinforced Concrete(鉄筋コンクリート)	在来RC造壁 (例: ノンアンカー接着工法)	プレキャストブロック工法 (例: 安震ブロック※) ※RM(物の引っ張り強度)が高められるようRMユニットを組積して耐震壁を構築する工法	制震ダンパー工法 (例: VESダンパー※) ※ダンパーは、衝撃を弱めたり、振動伝達を抑えるための装置のこと	基礎免震工法 (例: 積層ゴム)	
工法の概要	<p>・柱、梁内にRC造耐震壁を増設し、建物の水平耐力を増大させる補強方法。 ・耐震補強に最も多用されている工法で、施工事例が豊富で信頼性も高い。 ・現場で鉄筋、型枠を組んでコンクリートを打設する。既存躯体との一体化に、「あと施工アンカー」※を用いる。</p> <p>※既存躯体を穿孔し、アンカーを固着により固定したもの。</p>

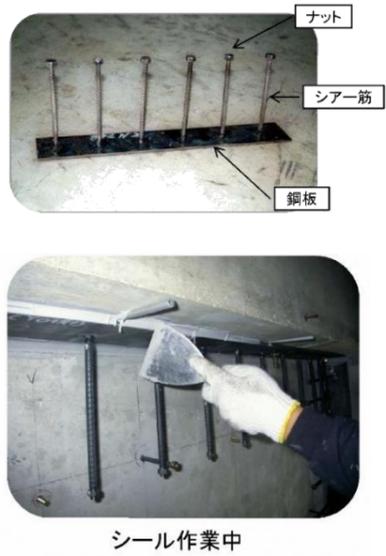
<p>・在来RC造壁工法と同様であるが、既存躯体との一体化にシアースリット※を用いてエポキシ樹脂にて接着接合する。</p> <p>※シアースリット(剪断力: 物体を挟み切る力)に耐える工夫がされた鋼板のこと。</p>

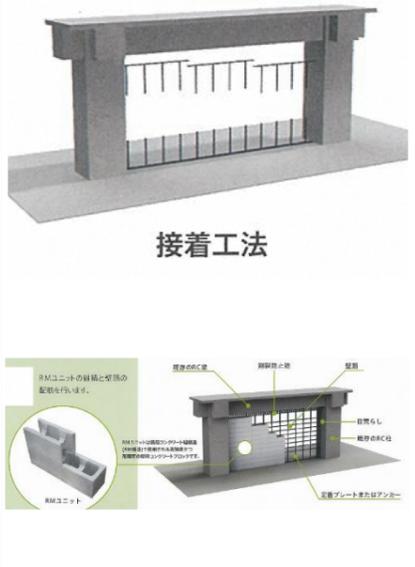
<p>ナット シアースリット 鋼板</p> <p>シール作業中</p>	<p>・在来工法のコンクリートに代わって高強度コンクリートブロックを組積する工法。 ・既存躯体との一体化に定着プレートを用いてエポキシ樹脂にて接着接合する。 ・大天守の工事では、コンクリートポンプ車、型枠や養生不要である。 ・プレキャストブロックは人力で搬入が可能で、脚立等で積み上げた後、ブロック内部には流動性の高いモルタルを充填する。</p>

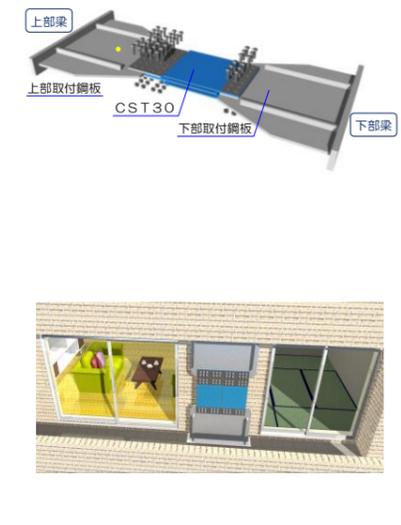
<p>接着工法</p>	<p>・高減衰ゴムを鋼板で挟み込んだダンパーユニットを、取付鋼板を使って上下大梁間に間柱型に設置することで地震時の振動エネルギーを吸収する工法。 ・ダンパーユニットの内外フランジ鋼板の相対ズレにより粘弾性体に変形が生じ、振動エネルギーを吸収する。ダンパーユニットと上下取り付け鋼板をボルトで緊結し、間柱パネルとして上下大梁に接合する。</p>

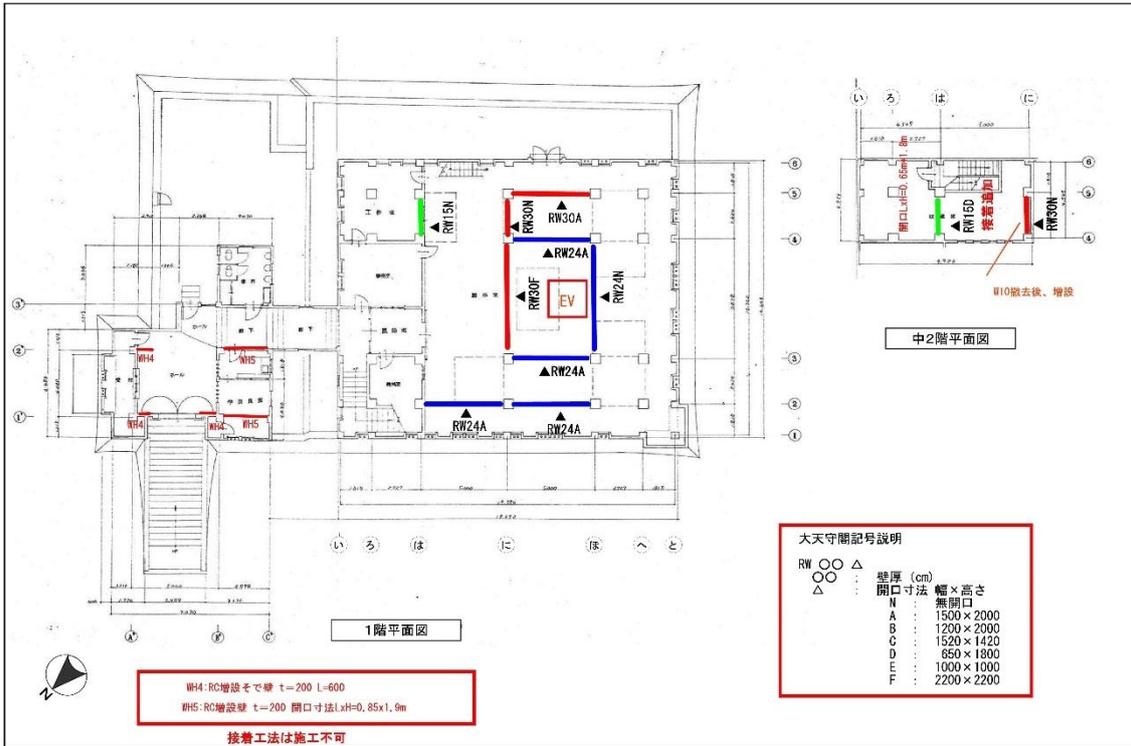
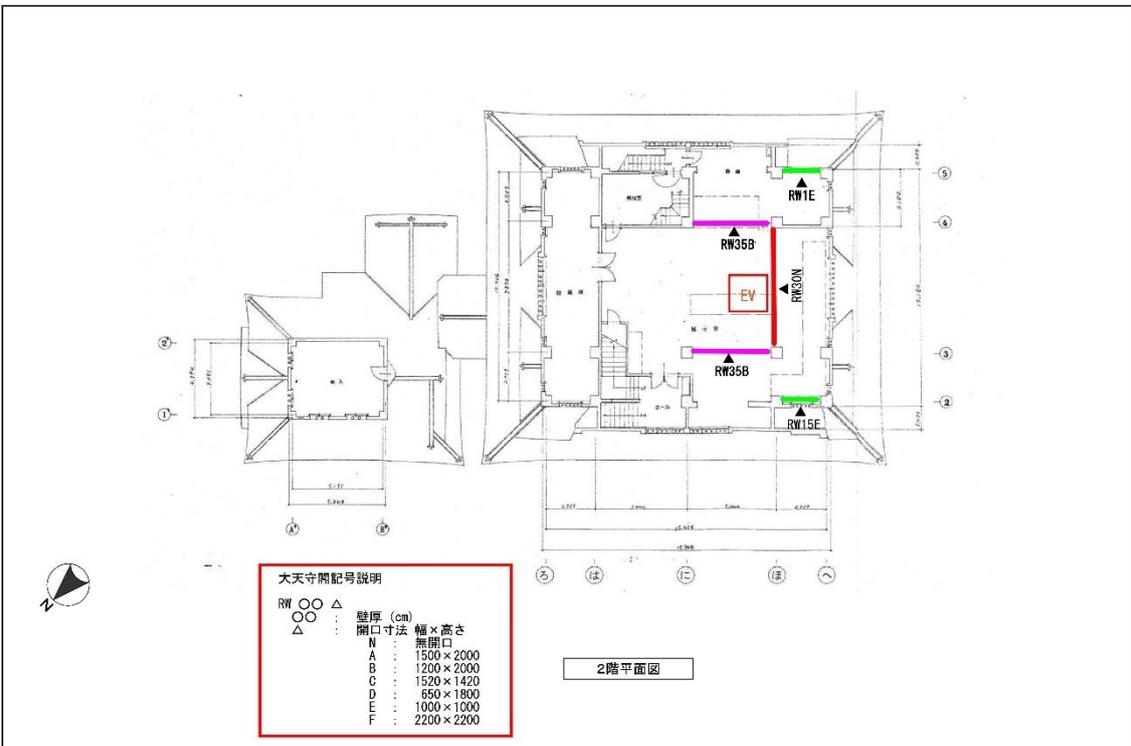
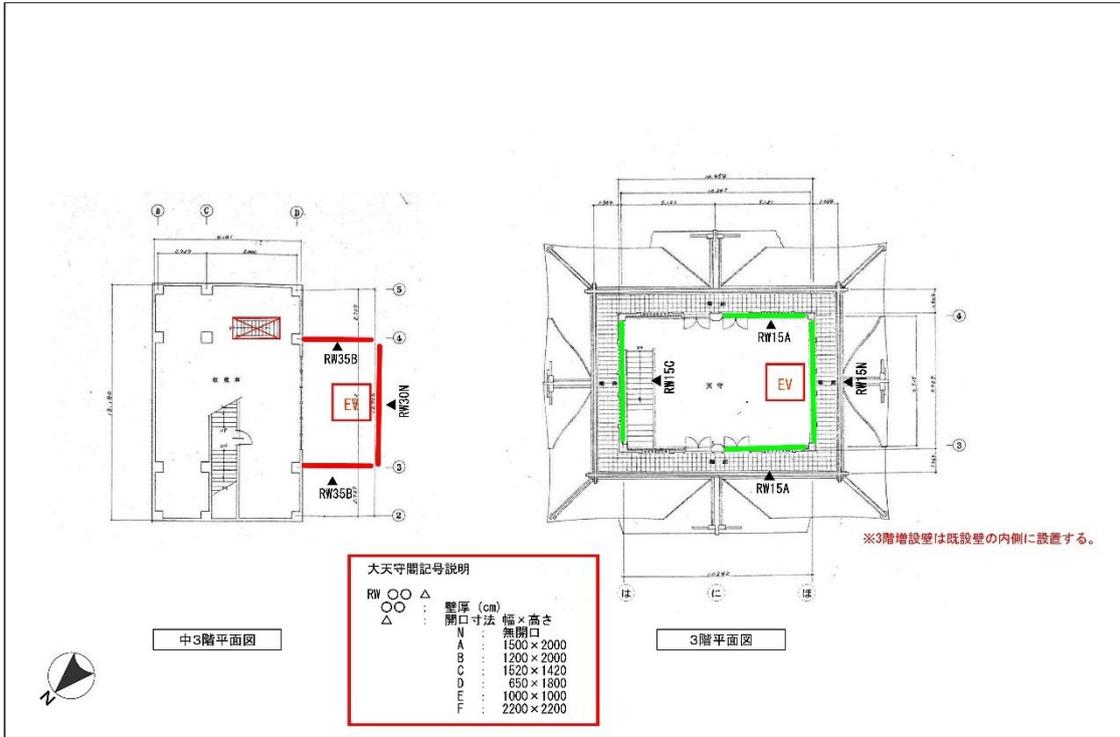
戸和川城天守閣
 基礎状図、1階状図
 中2階状図、2階状図 1/200

境界の線は、#10・#15の配筋径以下の基準
 #10 : 9.6-9300 (27.4) 3F-33F
 #15 : 9.6-9300 (27.4) 3F-33F

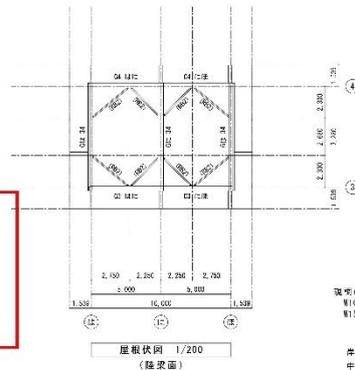
岸和田城天守 中3階平面図、3階伏図、壁厚伏図 1/200

現地の積雪、#10・#15の配筋は以下の通り

- #10 : 9φ8300 (2×2) 材・12本
- #15 : 9φ8300 (2×2) 材・12本

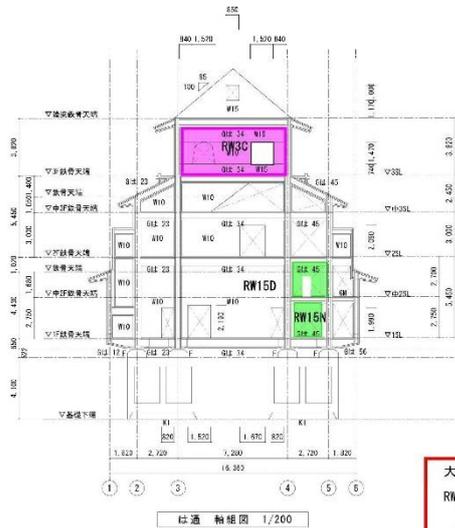
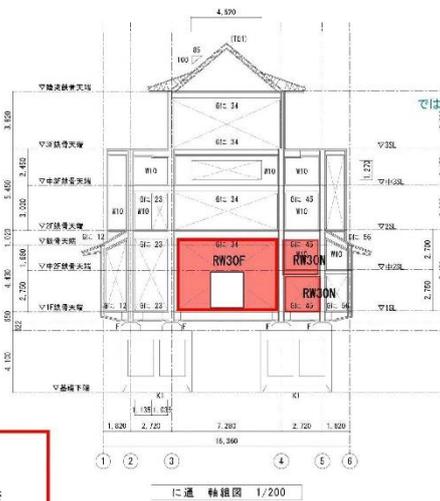
浮和田城大守閣
軸組図 3 1/200

RW	○	○	△	△	壁厚 (cm)	幅×高さ
○	○	○	△	△	開口寸法	無開口
N	A	B	C	D	E	F

は通-300 軸組図 1/200
は通+2.750 軸組図 1/200

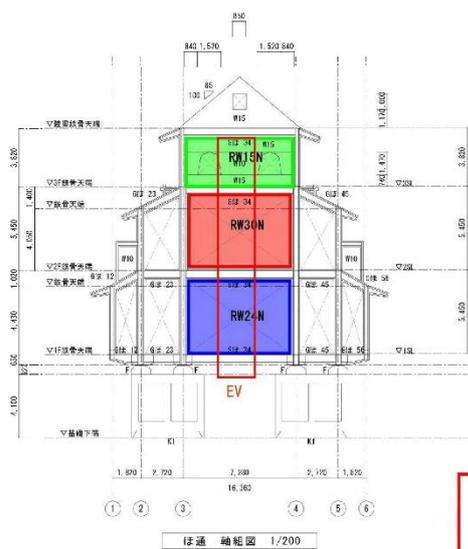
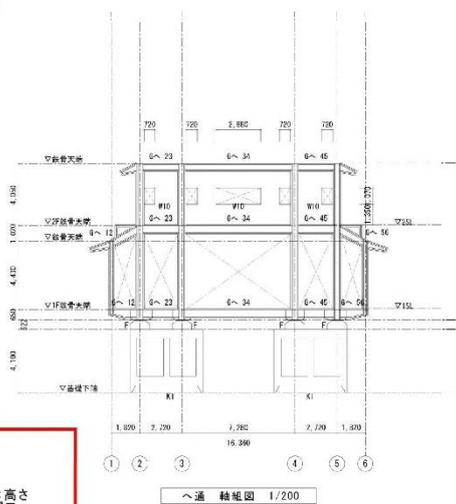
岸和田城天守閣
軸組図 1/200

RW ○ ○ △ : 壁厚 (cm)
 ○ ○ : 開口寸法 幅×高さ
 △ : 開口寸法 幅×高さ

無開口
 N : 1500×2000
 A : 1200×2000
 C : 1520×1420
 D : 650×1800
 E : 1000×1000
 F : 2200×2200

は通-300 軸組図 1/200
は通-2.750 軸組図 1/200

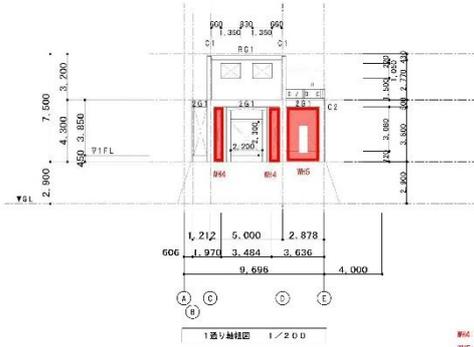
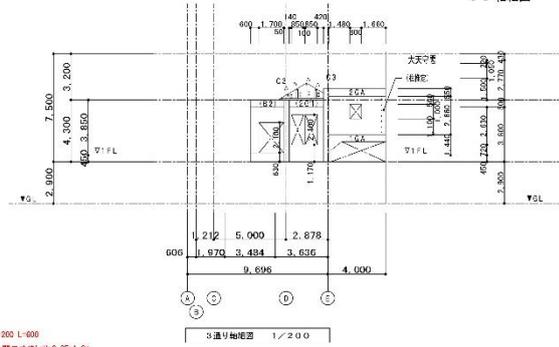
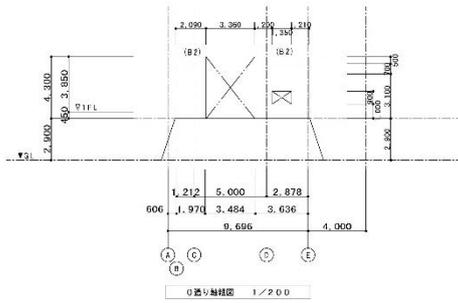
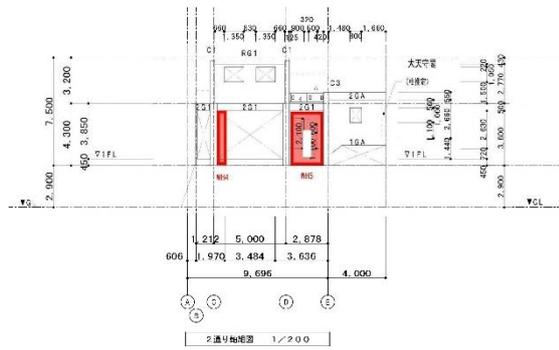
屏和山城天守閣
 軸相図 (1) 1/200

8-3 軸相図

※6: 和窓設置で型 t=200 L=600
 ※5: 和窓設置 t=200 開口巾(W)=0.85+1.9m

図4 補強工法図

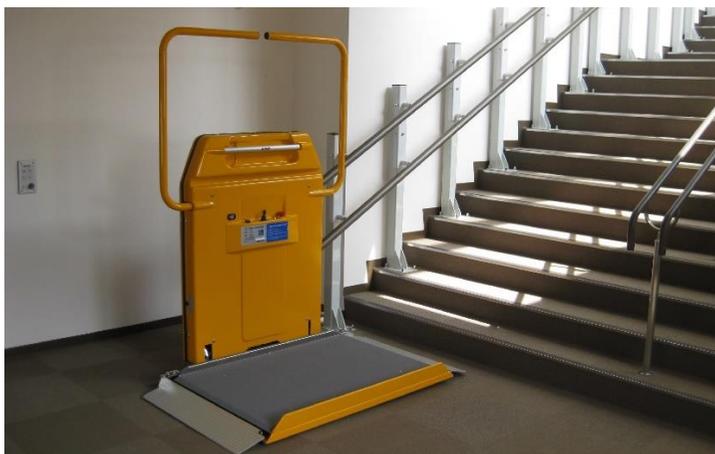
写真3 階段昇降機(新光産業株式会社ウェブサイトより引用)

※1 階段昇降機(写真3) : 車椅子に乗った状態で、モータや油圧を使って段差を乗り越える装置。車椅子以外でも利用が可能。

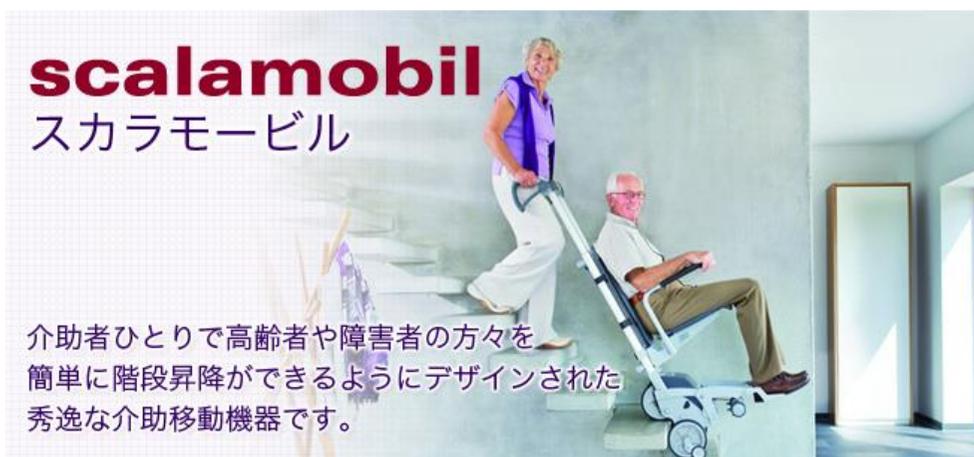
写真4 スカラモービル(株式会社アルパ・ジャパンウェブサイトより引用)

※2 スカラモービル(写真4) : 介助移動機器で、手押し車のような形をしており、車椅子に取り付けて使用。利用にあたり車椅子を押す介助者が必要。

介助者ひとりで高齢者や障害者の方々を簡単に階段昇降ができるようにデザインされた秀逸な介助移動機器です。

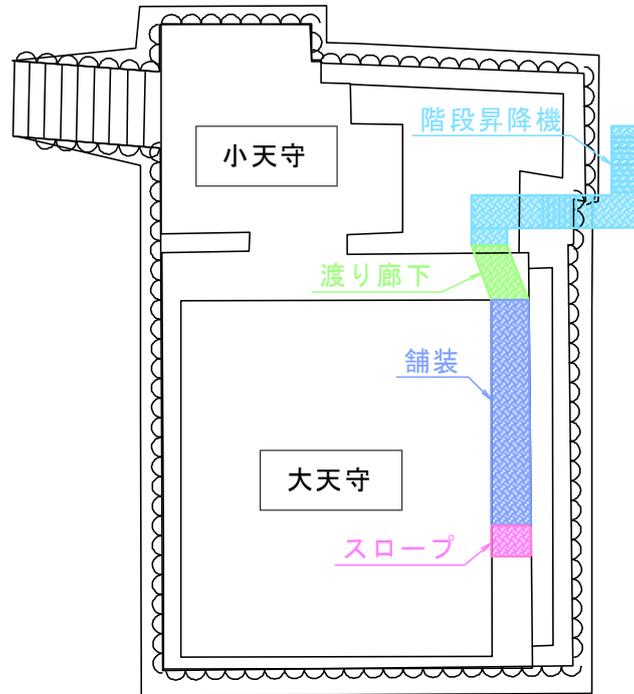
図5 階段昇降機・渡り廊下・スロープの設置箇所及び舗装箇所

図5・写真5のように階段昇降機及び渡り廊下を設置する。天守閣内には、大天守の展示室の北東側から入れるようにスロープを設置し、渡り廊下からスロープまでの道を舗装する。

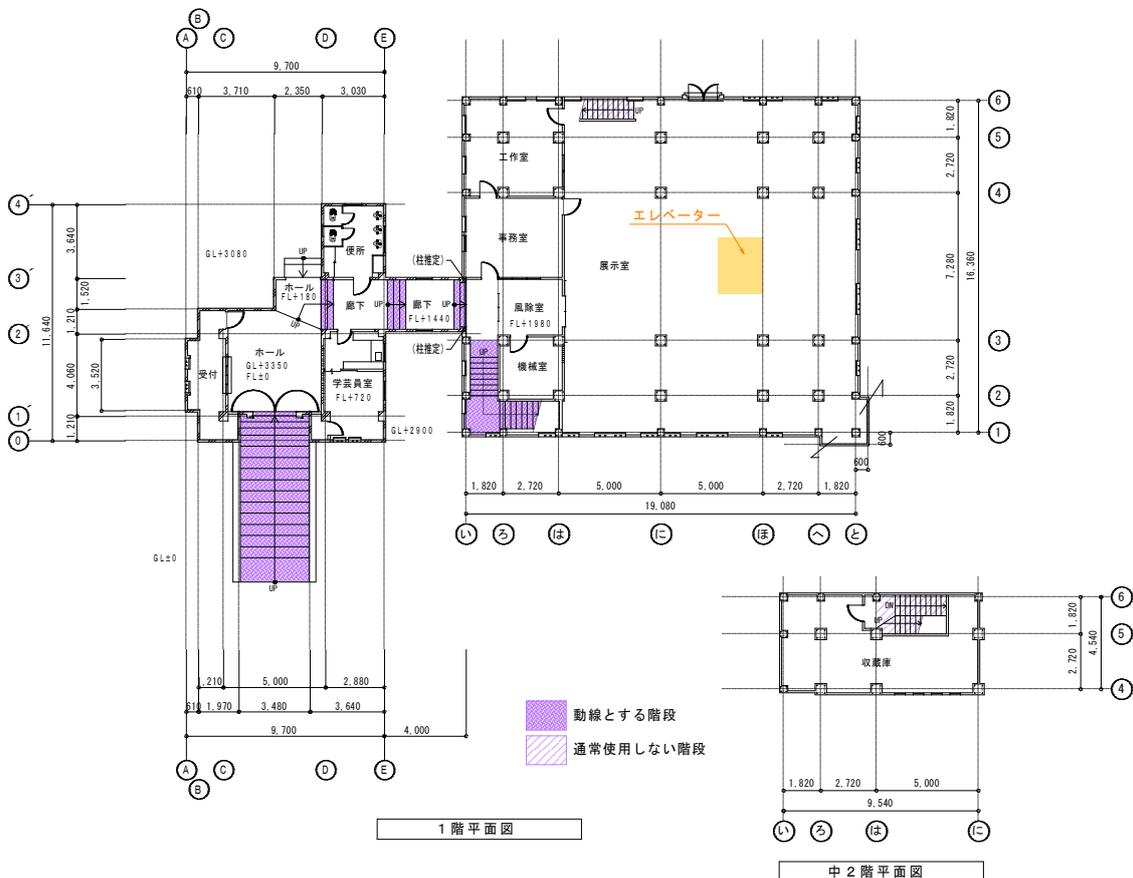
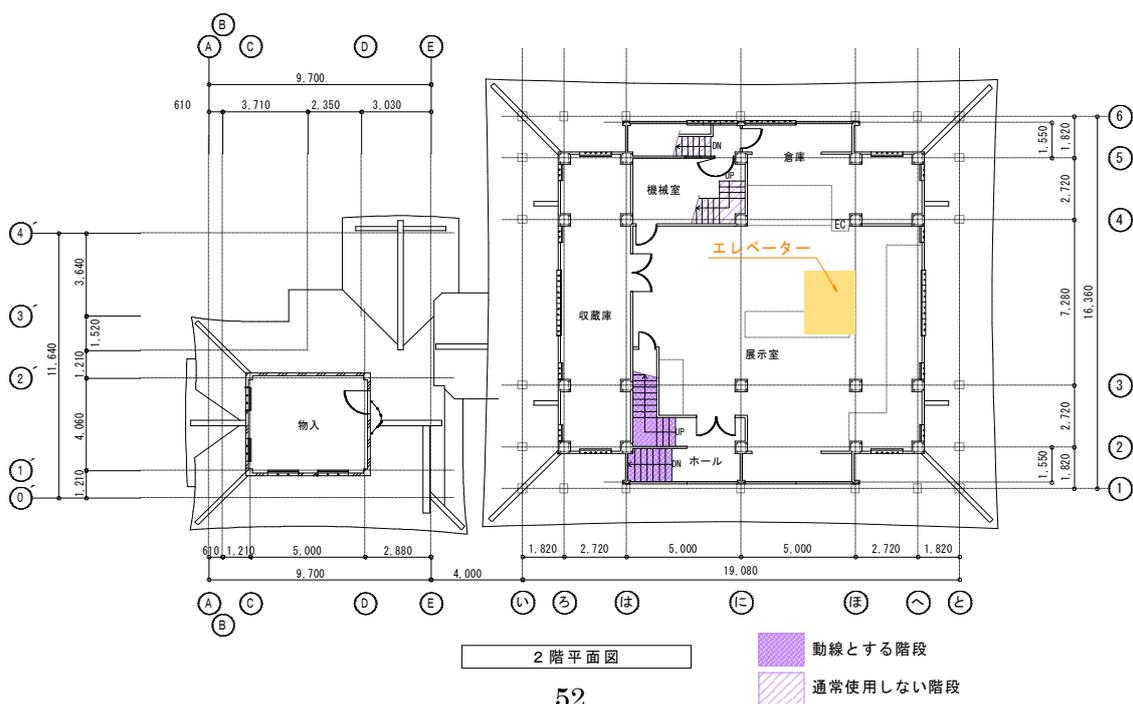
図7・写真6のように、大天守にエレベーター（11人乗り程度）を設置する。

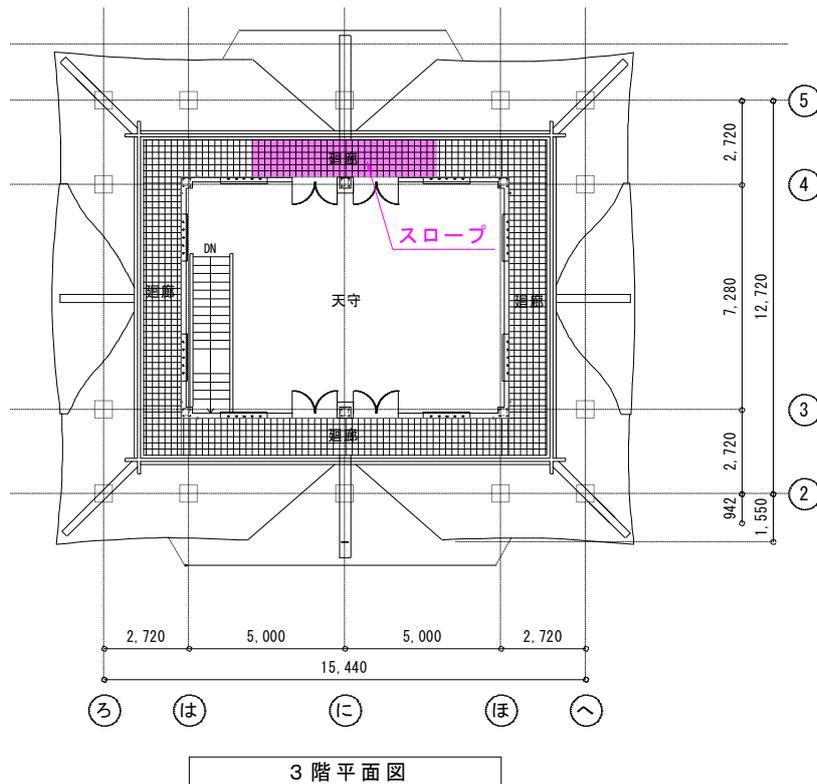
図8 回廊のスロープ設置箇所

八陣の庭の反対側の出入口について、回廊側と建物内の床の高さを合わせるように、回廊側の床を高くする。高くなった回廊側の床は緩やかに傾斜をつけてスロープ状にする。
