# **岸和田城天守閣 耐震対策基本計画**

## **(案)**

**岸和田市**

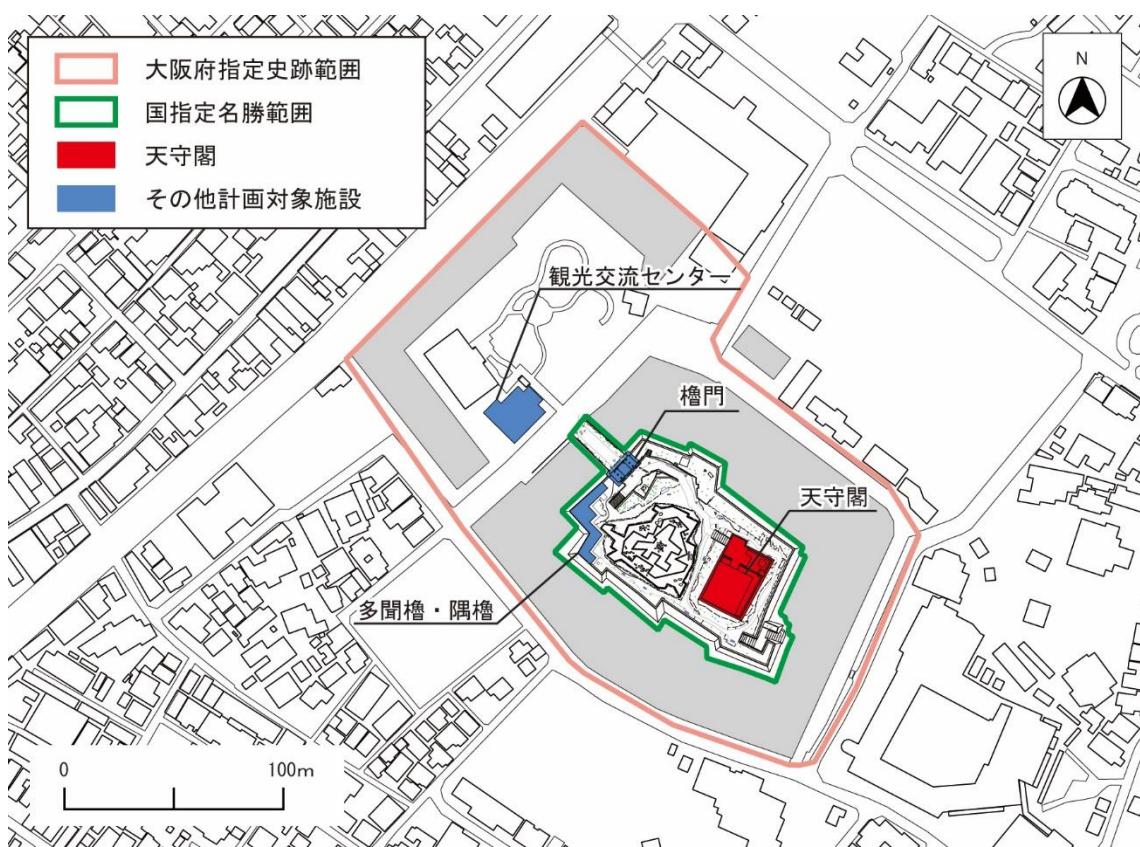
図1 計画対象施設

本計画の対象施設は、天守閣である。しかしながら、計画を策定するにあたり、関連する周辺施設として、多聞櫓・隅櫓、櫓門及び二の丸広場観光交流センターも含めた活用について検討することから、下記図1に示す施設を本計画の対象施設とする。

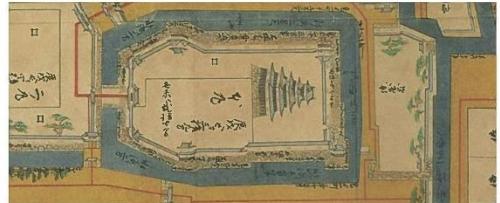
石垣番号	1031	地区	本丸	石垣様式	石材加工技法	割石					
石垣部位	天守台				石積工法	乱積み					
方位	東				角石	左	-				
角の形状	左隅角	出角			(算木)	右	-				
上部構造物	小天守				その他特記						
転用石	無				石材	砂岩					
石垣位置図				刻印

11.04	11.15	2.96	2.73	2.93	77	74	74			
破損状況	緩み	孕み	割れ	抜け落ち	崩れ	樹木	天端の沈下	その他			
隅角部	無	無	有	無	無	無	無	無			
築石部	無	無	有	無	無	無	無	有			
危険性	破損状況		崩落等の危険性		影響の程度		危険度				
							C				
築造時期				改修時期							
文献資料				発掘調査	無						
分類				編年							
位置・規模等	<ul style="list-style-type: none"> <li>本石垣は天守台の東面石垣である。</li> <li>高さは中央部で2.7m、全長は天端で約11.0mである。</li> <li>石垣中央付近に天守台へ上がる階段あり。</li> </ul>										
積み方・石材等	<ul style="list-style-type: none"> <li>石の積み方は砂岩の割石を用いた乱積みである。左隅角は割石を用いて積み上げられている。</li> <li>右隅角はすり付けである。</li> <li>転用石、刻印は見られない。</li> </ul>										
破損状況	<ul style="list-style-type: none"> <li>石垣全体に石材の割れ、表面剥離が見られる。</li> <li>目地にコンクリートが見られる。</li> </ul>										
備考				調査年月日	2022年9月9日

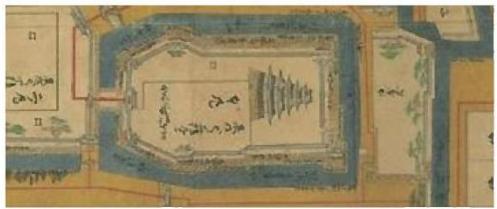
石垣番号	1032	地区	本丸	石垣様式	石材加工技法	割石		
石垣部位	天守台				石積工法	乱積み		
方位	東				角石 (算木)	左	-	
角の形状	左隅角	すり付け				右	-	
上部構造物	天守閣				その他特記			
転用石	無				石材	花崗岩		
				刻印	無			
石垣位置図				石垣位置図（正保城絵図）

石垣規模	天端長	基底部長	左端高	中央高	右端高	左端勾配	中央勾配	右端勾配
	21.18	23.20	4.71	4.84	4.54	78	77	75
破損状況	緩み	孕み	割れ	抜け落ち	崩れ	樹木	天端の沈下	その他
隅角部	無	無	無	無	無	無	無	無
築石部	無	有	有	有	無	無	無	無
危険性	破損状況		崩落等の危険性		影響の程度		危険度	
							B	
築造時期				改修時期				
文献資料				発掘調査	無			
分類				編年				
位置・規模等	<ul style="list-style-type: none"> <li>本石垣は天守台東面石垣である。</li> <li>高さは中央部で4.8m、全長は天端で約21mである。</li> </ul>							
横み方・石材等	<ul style="list-style-type: none"> <li>石の積み方は花崗岩の割石を用いた乱積みである。左隅角はすり付けである。右隅角は割石を用いて積み上げられている。</li> <li>転用石、刻印は見られない。</li> </ul>							
破損状況	<ul style="list-style-type: none"> <li>石垣上部に石材の割れが見られる。</li> <li>間詰め石の抜けが見られるが、概ね安定している。</li> <li>一部目地にコンクリートが見られる。</li> </ul>							
備考					調査年月日	2022年9月9日

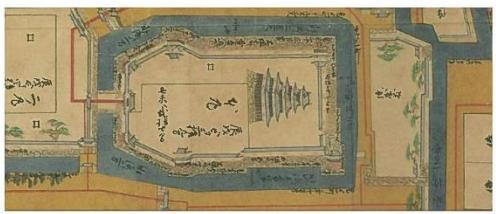
石垣番号	1033	地区	本丸	石垣様式	石材加工技法	割石		
石垣部位	天守台				石積工法	乱積み		
方位	南				角石	左	-	
角の形状	左隅角	出角	(算木)		右	-		
	右隅角	出角	その他特記					
上部構造物	天守閣				石材	花崗岩		
転用石	無			刻印	無

石垣規模	天端長	基底部長	左端高	中央高	右端高	左端勾配	中央勾配	右端勾配
	20.23	22.29	4.54	4.52	4.24	77	74	76
破損状況	緩み	孕み	割れ	抜け落ち	崩れ	樹木	天端の沈下	その他
隅角部	無	無	無	無	無	無	無	無
築石部	有	有	有	無	無	無	無	無
危険性	破損状況		崩落等の危険性		影響の程度		危険度	
							B	
築造時期				改修時期				
文献資料				発掘調査	無			
分類				編年				
位置・規模等	<ul style="list-style-type: none"> <li>本石垣は天守台南面石垣である。</li> <li>高さは中央部で約4.5m、全長は天端で約20.2mである。</li> </ul>							
積み方・石材等	<ul style="list-style-type: none"> <li>石の積み方は花崗岩を用いた乱積みである。両隅角とも割石を用いて積み上げられている。</li> <li>転用石、刻印は見られない。</li> </ul>							
破損状況	<ul style="list-style-type: none"> <li>石垣上部に石材の割れが見られる。</li> <li>間詰め石の抜けが見られるが、概ね安定している。</li> <li>一部目地にコンクリートが見られる。</li> </ul>							
備考					調査年月日	2022年9月14日

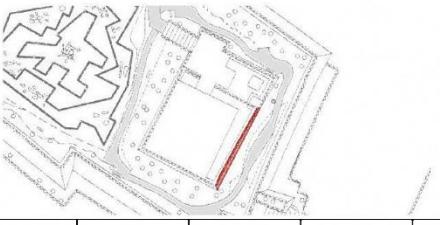
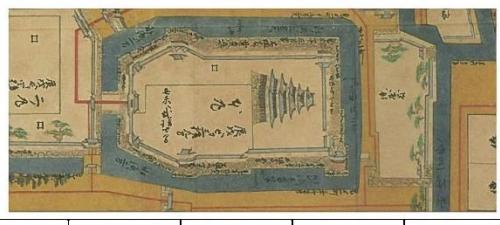
石垣番号	1034	地区	本丸	石材加工技法		割石		
石垣部位	天守台			石積工法		乱積み		
方位	東			角石 (算木)	左	-		
角の形状	左隅角	出角	右隅角	右	-			
上部構造物	天守閣			その他特記				
転用石	無			石材		花崗岩		
				刻印		無

石垣規模	天端長	基底部長	左端高	中央高	右端高	左端勾配	中央勾配	右端勾配
	21.47	23.18	4.23	4.21	4.11	74	74	72
破損状況	緩み	孕み	割れ	抜け落ち	崩れ	樹木	天端の沈下	その他
隅角部	無	有	無	無	無	無	無	無
築石部	有	有	有	有	無	有	無	無
危険性	破損状況		崩落等の危険性		影響の程度		危険度	
							B	
築造時期				改修時期				
文献資料				発掘調査	無			
分類				編年				
位置・規模等	<ul style="list-style-type: none"> <li>本石垣は天守台南面石垣である。</li> <li>高さは中央部で約4.5m、全長は天端で約20.2mである。</li> </ul>							
横み方石材等	<ul style="list-style-type: none"> <li>石の積み方は花崗岩を用いた乱積みである。両隅角とも割石を用いて積み上げられている。</li> <li>転用石、刻印は見られない。</li> </ul>							
破損状況	<ul style="list-style-type: none"> <li>石垣全体に石材の割れが見られる。</li> <li>間詰め石の抜けが見られるが、概ね安定している。</li> <li>アンカーボルトが数カ所見られる。</li> </ul>							
備考				調査年月日	2022年9月14日

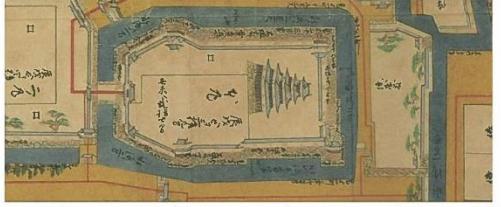
石垣番号	1035	地区	本丸	石垣様式	石材加工技法	割石		
石垣部位	天守台				石積工法	乱積み		
方位	東				角石	左	-	
角の形状	左隅角	すり付け			(算木)	右	-	
	右隅角	出角			その他特記			
上部構造物	土塀				石材	砂岩		
転用石	無			刻印	無

石垣規模	天端長	基底部長	左端高	中央高	右端高	左端勾配	中央勾配	右端勾配
	8.20	8.81	2.12	2.34	2.60	72	65	70
破損状況	緩み	孕み	割れ	抜け落ち	崩れ	樹木	天端の沈下	その他
隅角部	無	無	有	無	無	無	無	無
築石部	無	有	有	無	無	無	無	無
危険性	破損状況		崩落等の危険性		影響の程度		危険度	
							C	
築造時期				改修時期				
文献資料				発掘調査	無			
分類				編年				
位置・規模等	<ul style="list-style-type: none"> <li>本石垣は天守台西面石垣である。</li> <li>高さは中央部で約2.3m、全長は天端で約8.2mである。</li> </ul>							
積み方・石材等	<ul style="list-style-type: none"> <li>石の積み方は砂岩の割石を用いた乱積みである。左隅角はすり付けである。右隅角は割石を用いて積み上げられている。</li> <li>転用石、刻印は見られない。</li> </ul>							
破損状況	<ul style="list-style-type: none"> <li>石垣全体に石材の割れが見られる。</li> <li>間詰め石の抜けが見られるが、概ね安定している。</li> <li>アンカーボルトが見られる。</li> </ul>							
備考					調査年月日	2022年9月12日

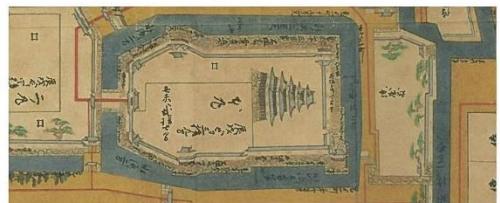
石垣番号	1036	地区	本丸	石垣様式	石材加工技法	割石				
石垣部位	天守台				石積工法	乱積み				
方位	東				角石 (算木)	左 右	- -			
角の形状	左隅角	出角	その他特記							
上部構造物	小天守閣				石材	砂岩				
転用石	無				刻印	無				
石垣位置図				石垣位置図(正保城絵図)

石垣規模	天端長	基底部長	左端高	中央高	右端高	左端勾配	中央勾配	右端勾配		
	14.49	14.79	2.60	2.48	2.53	72	68	72		
破損状況	緩み	孕み	割れ	抜け落ち	崩れ	樹木	天端の沈下	その他		
隅角部	無	無	有	無	無	無	無	無		
築石部	無	有	有	無	無	無	無	無		
危険性	破損状況		崩落等の危険性		影響の程度		危険度			
							C			
築造時期				改修時期						
文献資料				発掘調査	無					
分類				編年						
位置・規模等	<ul style="list-style-type: none"> <li>本石垣は天守台西面石垣である。</li> <li>高さは中央部で約2.3m、全長は天端で約8.2mである。</li> </ul>									
横み方石材等	<ul style="list-style-type: none"> <li>石の積み方は砂岩の割石を用いた乱積みである。左隅角は割石を用いて積み上げられている。</li> <li>右隅角は入隅である。</li> <li>転用石、刻印は見られない。</li> </ul>									
破損状況	<ul style="list-style-type: none"> <li>石垣左隅角付近に石材の割れが見られる。</li> <li>間詰め石の抜けが見られるが、概ね安定している。</li> </ul>									
備考					調査年月日	2022年9月12日

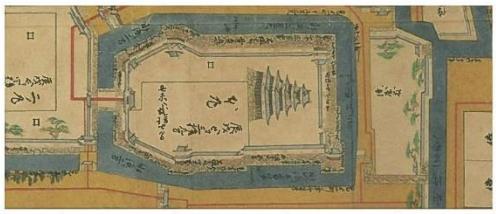
石垣番号	1037	地区	本丸	石垣様式	石材加工技法	割石		
石垣部位	天守台				石積工法	乱積み		
方位	東				角石	左	-	
角の形状	左隅角	入角	(算木)		右	-		
	右隅角	出角	その他特記					
上部構造物	小天守閣				石材	砂岩		
転用石	無			刻印	無

石垣規模	天端長	基底部長	左端高	中央高	右端高	左端勾配	中央勾配	右端勾配
	2.25	2.16	2.53	一	2.73	一	74	一
破損状況	緩み	孕み	割れ	抜け落ち	崩れ	樹木	天端の沈下	その他
隅角部	無	無	有	無	無	無	無	無
築石部	無	無	有	有	無	無	無	無
危険性	破損状況		崩落等の危険性		影響の程度		危険度	
							C	
築造時期				改修時期				
文献資料				発掘調査	無			
分類				編年				
位置・規模等	<ul style="list-style-type: none"> <li>本石垣は天守台北部の東面石垣である。</li> <li>高さは右隅角部で約2.7m、全長は天端で約2.2mである。</li> </ul>							
積み方・石材等	<ul style="list-style-type: none"> <li>石の積み方は砂岩を用いた乱積みである。左隅角は入隅である。右隅角は割石を用いて積み上げられている。</li> <li>転用石、刻印は見られない。</li> </ul>							
破損状況	<ul style="list-style-type: none"> <li>間詰め石の抜けが見られるが、概ね安定している。</li> <li>石垣右端上に排水パイプあり。</li> </ul>							
備考					調査年月日	2022年9月7日

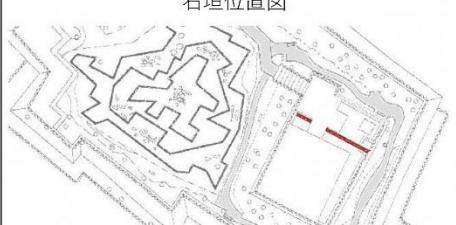
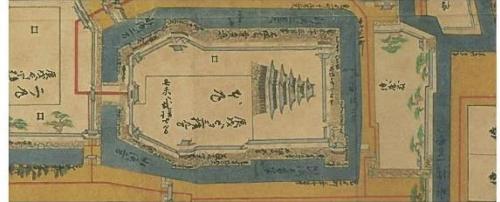
石垣番号	1039	地区	本丸	石垣様式	石材加工技法	割石		
石垣部位	天守台				石積工法	乱積み		
方位	北				角石	左	-	
角の形状	左隅角	出角	(算木)		右	-		
	右隅角	出角	その他特記					
上部構造物	天守台				石材	花崗岩		
転用石	無			刻印	無

石垣規模	天端長	基底部長	左端高	中央高	右端高	左端勾配	中央勾配	右端勾配
	20.63	21.24	1.87	1.60	1.50	79	80	75
破損状況	緩み	孕み	割れ	抜け落ち	崩れ	樹木	天端の沈下	その他
隅角部	無	無	無	無	無	無	無	無
築石部	無		有	無	無	無	無	無
危険性	破損状況		崩落等の危険性		影響の程度		危険度	
							B	
築造時期				改修時期				
文献資料				発掘調査	無			
分類				編年				
位置・規模等	<ul style="list-style-type: none"> <li>本石垣は天守と小天守間の北面石垣である。</li> <li>高さは中央部で約1.6m、全長は天端で約20.6mである。</li> </ul>							
積み方・石材等	<ul style="list-style-type: none"> <li>石の積み方は花崗岩の割石を用いた乱積みである。両隅角とも割石を用いて積み上げられている。</li> <li>転用石、刻印は見られない。</li> </ul>							
破損状況	<ul style="list-style-type: none"> <li>石垣の一部に石材の割れが見られる。</li> <li>間詰め石の抜けが見られるが、概ね安定している。</li> </ul>							
備考				調査年月日	2022年9月7日

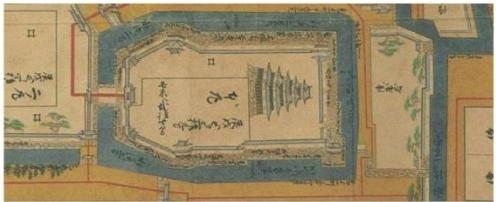
石垣番号	1040	地区	本丸	石垣様式	石材加工技法	割石		
石垣部位	天守台				石積工法	乱積み		
方位	南				角石	左	-	
角の形状	左隅角	すり付け	(算木)		右	-		
	右隅角	入角	その他特記					
上部構造物	無				石材	砂岩		
転用石	無			刻印	無			
石垣位置図				石垣位置図(正保城絵図)

石垣規模	天端長	基底部長	左端高	中央高	右端高	左端勾配	中央勾配	右端勾配
	—	8.04	—	—	2.68	—	—	82
破損状況	緩み	孕み	割れ	抜け落ち	崩れ	樹木	天端の沈下	その他
隅角部	無	無	無	無	無	無	無	無
築石部	無	無	有	無	無	無	無	無
危険性	破損状況		崩落等の危険性		影響の程度		危険度	
	C		C		C		C	
築造時期				改修時期				
文献資料				発掘調査	無			
分類				編年				
位置・規模等	<ul style="list-style-type: none"> <li>本石垣は天守台西面にある階段の南面石垣である。</li> <li>高さは右端部で約2.6m、全長は基底部で約8.0mである。</li> </ul>							
積み方・石材等	<ul style="list-style-type: none"> <li>石の積み方は砂岩の割石を用いた乱積みである。左端はすりつである。右隅角は入角である。</li> <li>転用石、刻印は見られない。</li> <li>天守築造時に石垣の大規模な積み替えを実施している可能性があり、修復ラインを記載していません。</li> </ul>							
破損状況	<ul style="list-style-type: none"> <li>石垣全体に石材の割れが見られる。</li> </ul>							
備考				調査年月日	2022年9月9日

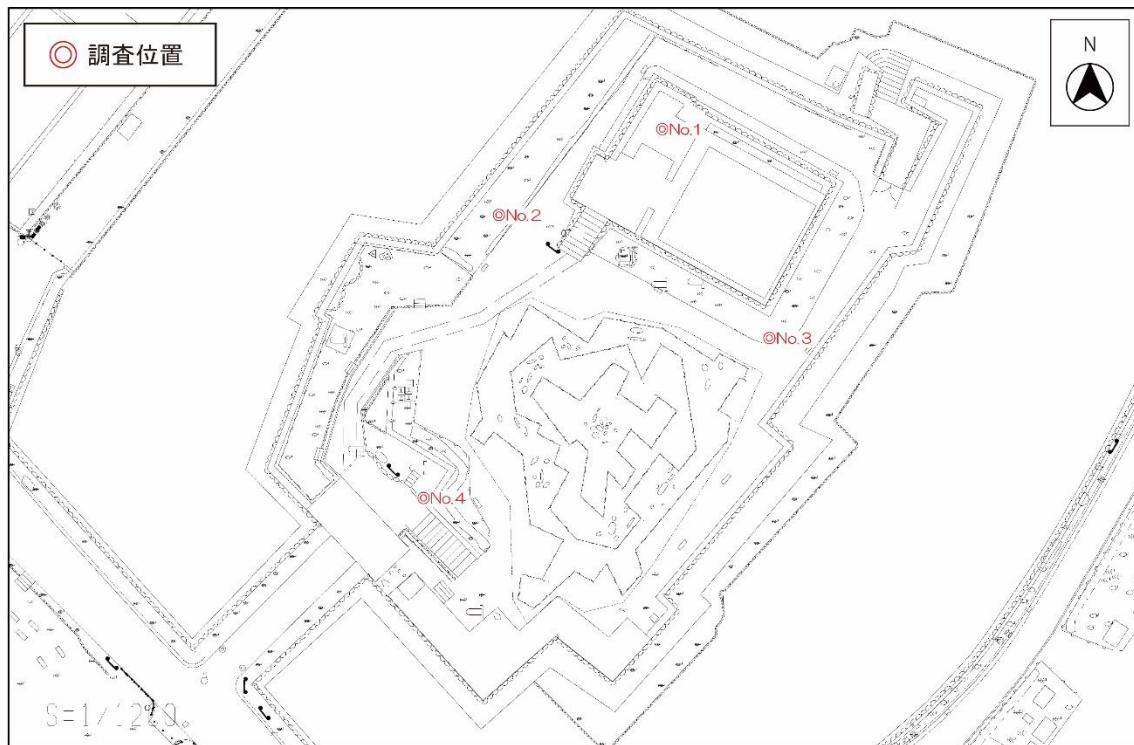
図3 地質調査地点

下記①から③の内容を表9のとおり調査した。調査地点は図3に示すとおりである。

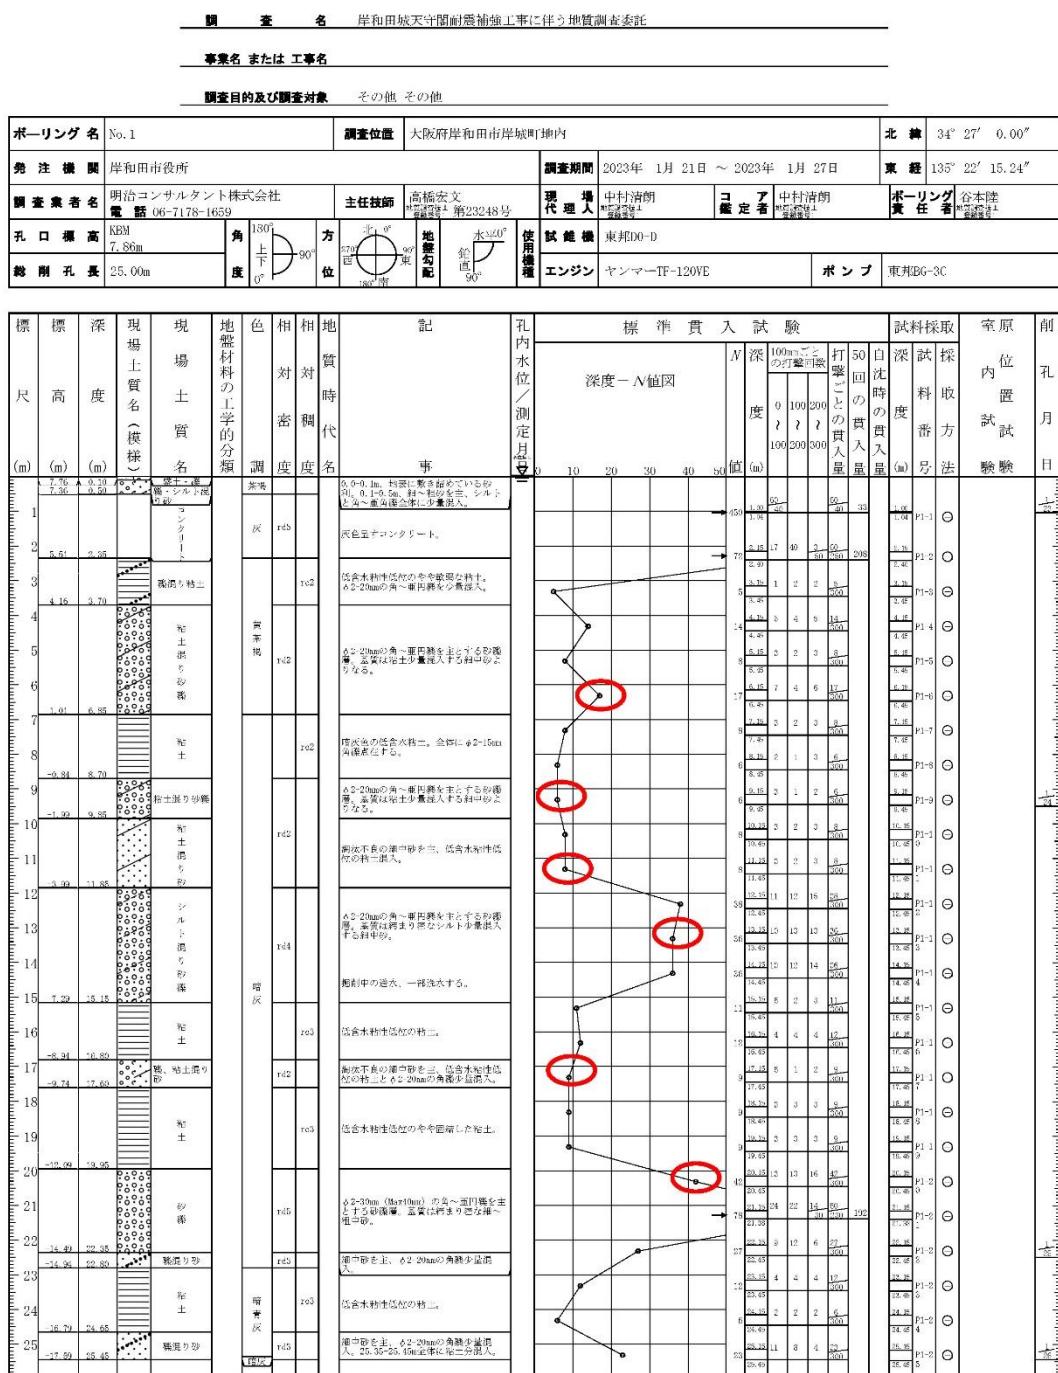
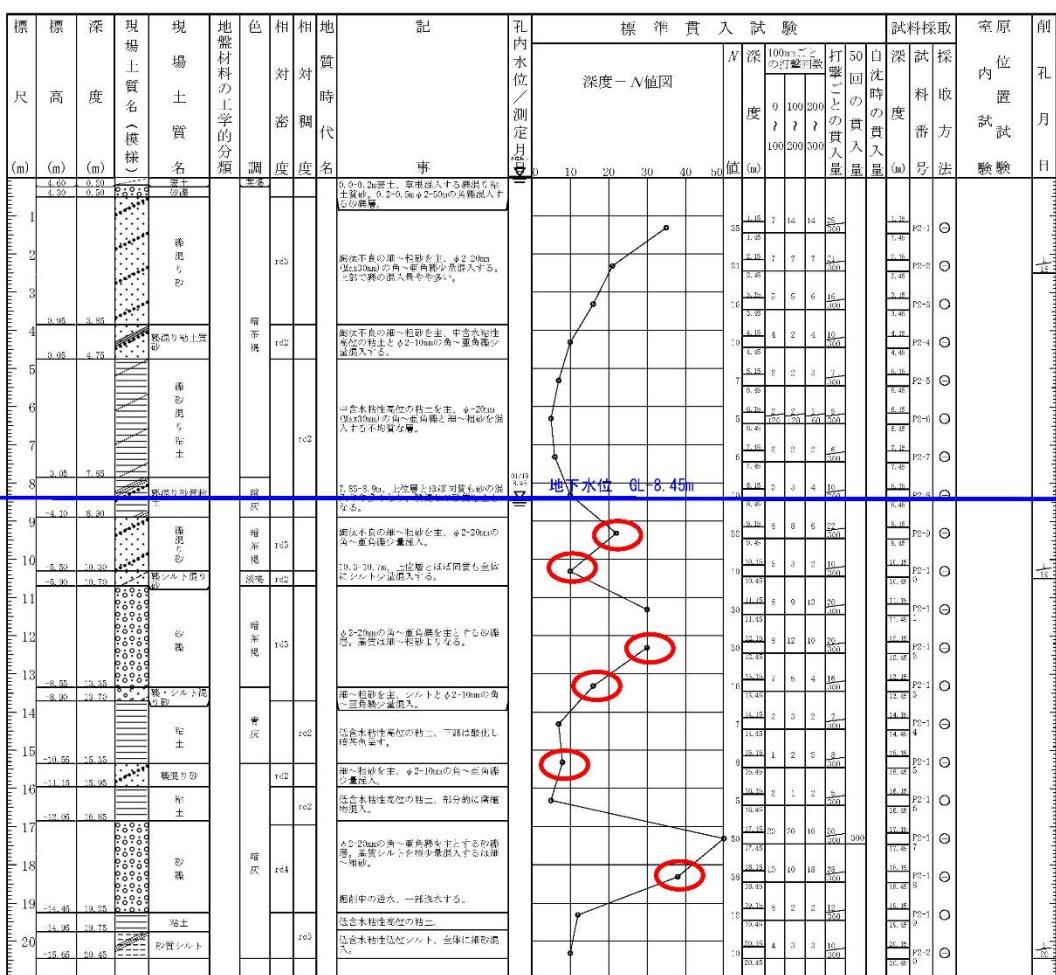
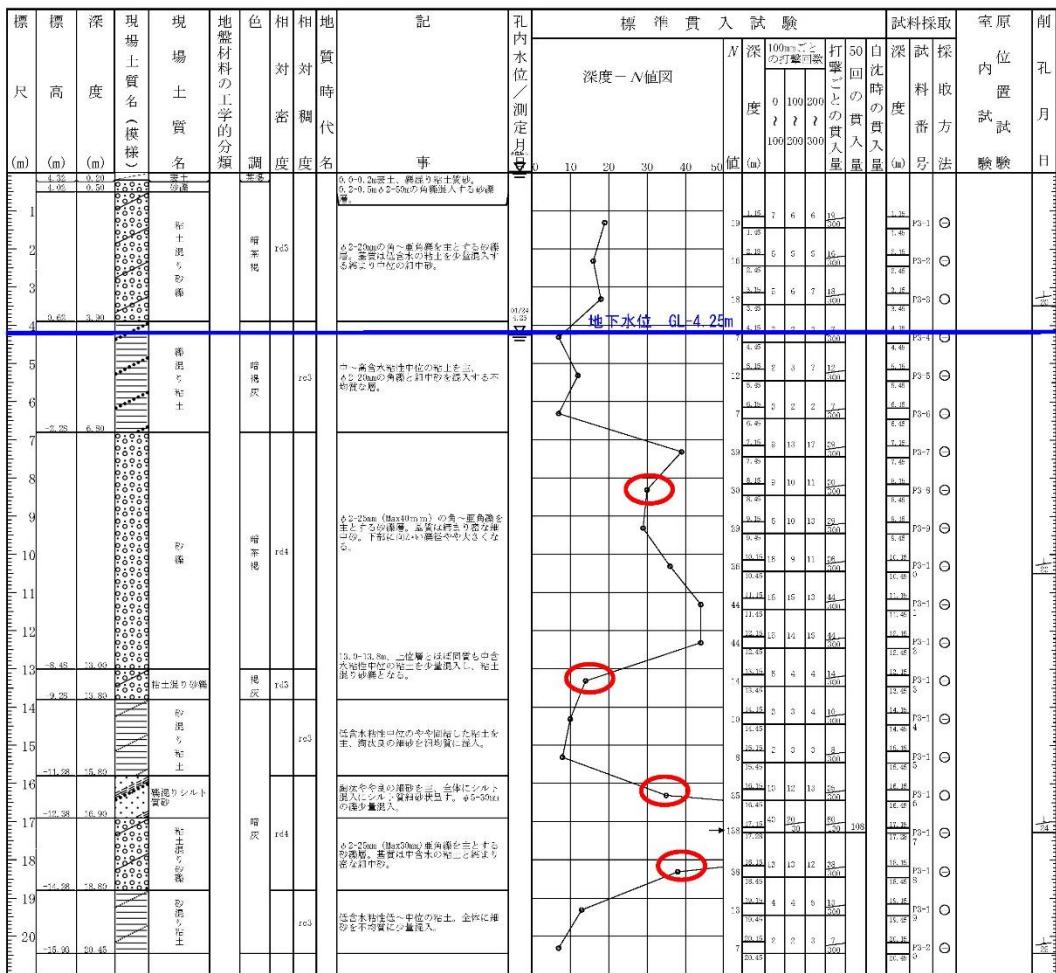
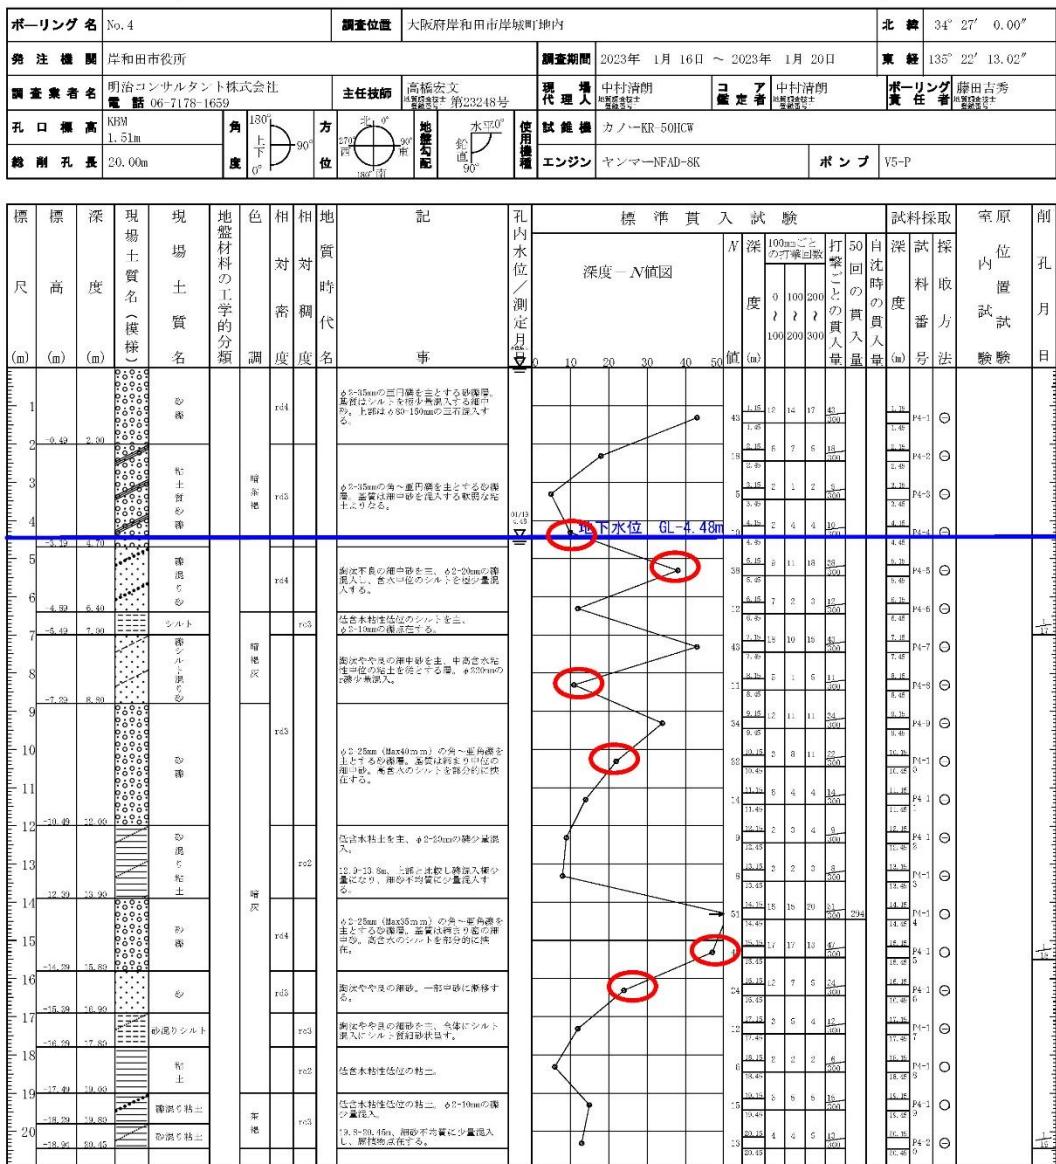
図4 土質ボーリング柱状図

調査により、天守閣の周辺の地層が確認できた。今後の実施設計にあたっては、本調査の結果を踏まえた上で行う。

ボーリング名	No.2	調査位置	大阪府岸和田市岸城町地内	北緯	34° 27' 0.00"
発注機関	岸和田市役所	調査期間	2023年 1月 18日 ~ 2023年 1月 21日	東経	135° 22' 14.45"
調査業者名	明治コンサルタント株式会社 電話 06-7178-1659	主任技師	高橋安文 第23248号	現代理人	中村清朗 第23248号
孔口標高	KBM 4.80m	角度	180° 上下 90° 度 0°	地盤勾配	北 90° 西 90° 南 90° 東 90°
総削孔長	20.00m	使用機種	試錐機 東邦DD-D エンジン ヤンマーTF-120WE	ポンプ	東邦BG-3C

ボーリング名	No.3	調査位置	大阪府岸和田市岸城町地内	北緯	34° 27' 0.00"
発注機関	岸和田市役所	調査期間	2023年 1月 20日 ~ 2023年 1月 26日	東経	135° 22' 14.12"
調査業者名	明治コンサルタント株式会社	主任技師	高橋安文 登録第23248号	現場代理人	中村清朗 登録第23248号
電話	06-7178-1659	方位	北10°	監定者	中村清朗 登録第23248号
孔口標高	KEM 4.52m	角度	180°	ボーリング責任者	藤田吉秀 登録第23248号
総開孔長	20.00m	下限度	90°	試験機種	カノーラーKR-50HCW
		方位	北10°	エンジン	ヤンマーNFAD-8K
		地盤名	地盤名	ポンプ	V5-P

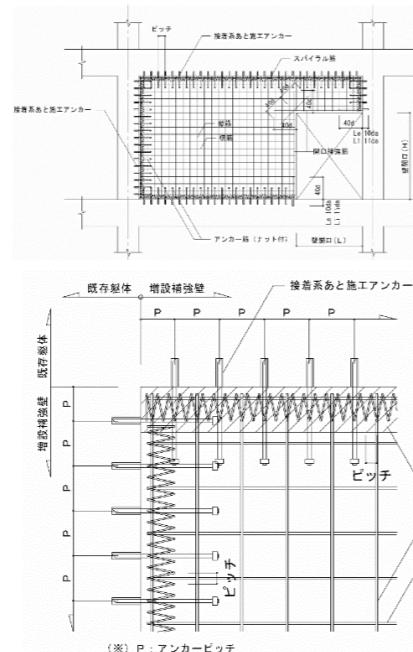
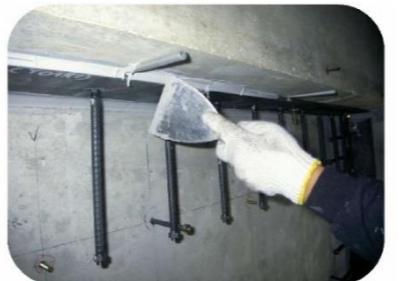
工法名	在来 RC 紹造壁工法 ※RC : Reinforced Concrete(鉄筋コンクリート)	在来 RC 造壁 (例 : ノンアンカー接着工法)	プレキャストブロック工法 (例 : 安震ブロック※) ※RM(物の引っ張り強度)が高められるよう RM ユニットを組積して耐震壁を構築する工法	制震ダンパー工法 (例 : VES ダンパー※) ※ダンパーは、衝撃を弱めたり、振動伝達を抑えるための装置のこと	基礎免震工法 (例 : 積層ゴム)						
工法の概要	<ul style="list-style-type: none"> <li>柱、梁内に RC 造耐震壁を増設し、建物の水平耐力を増大させる補強方法。</li> <li>耐震補強に最も多用されている工法で、施工事例が豊富で信頼性も高い。</li> <li>現場で鉄筋、型枠を組んでコンクリートを打設する。既存躯体との一体化に、「あと施工アンカー」※を用いる。</li> </ul> <p>※既存躯体を穿孔し、アンカーを固定により固定したもの。</p>

<p>(※) P : アンカーピッチ</p>	<ul style="list-style-type: none"> <li>在来 RC 造壁工法と同様であるが、既存躯体との一体化にシアーケーブルを用いてエポキシ樹脂にて接着接合する。</li> </ul> <p>※シアーケーブル(剪断力：物体を挟み切る力)に耐える工夫がされた鋼板のこと。</p>

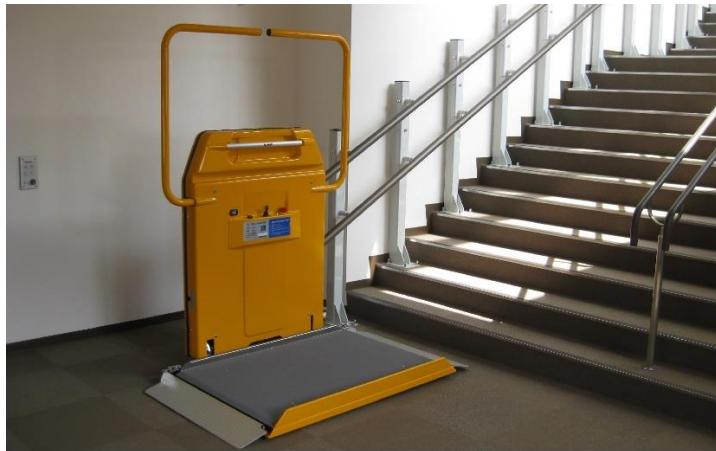
※1 階段昇降機(写真3)：車椅子に乗った状態で、モータや油圧を使って段差を乗り越える装置。車椅子以外でも利用が可能。

写真3 階段昇降機(新光産業株式会社ウェブサイトより引用)

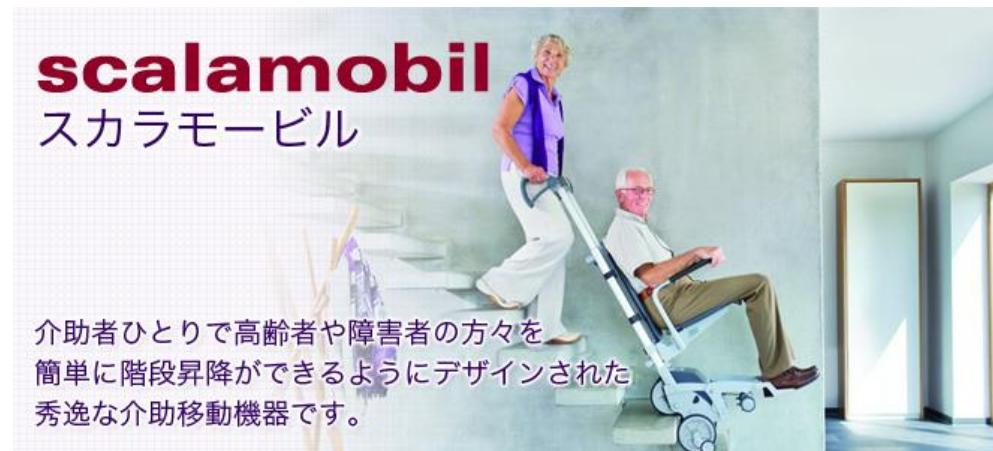
※2 スカラモービル(写真4)：介助移動機器で、手押し車のような形をしており、車椅子に取り付けて使用。利用にあたり車椅子を押す介助者が必要。

写真4 スカラモービル(株式会社アルバ・ジャパンウェブサイトより引用)

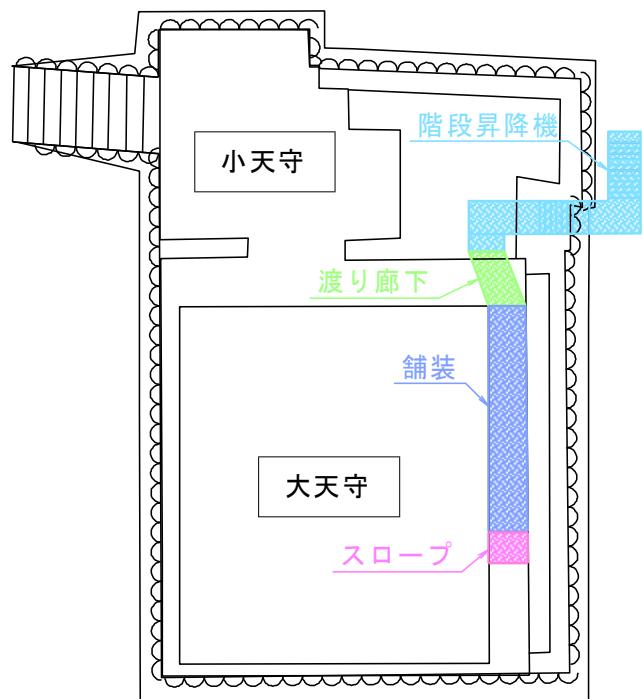
図6・写真5のように階段昇降機及び渡り廊下を設置する。天守閣内には、大天守の展示室の北東側から入れるようにスロープを設置し、渡り廊下からスロープまでの道を舗装する。

図6 階段昇降機・渡り廊下・スロープの設置箇所及び舗装箇所

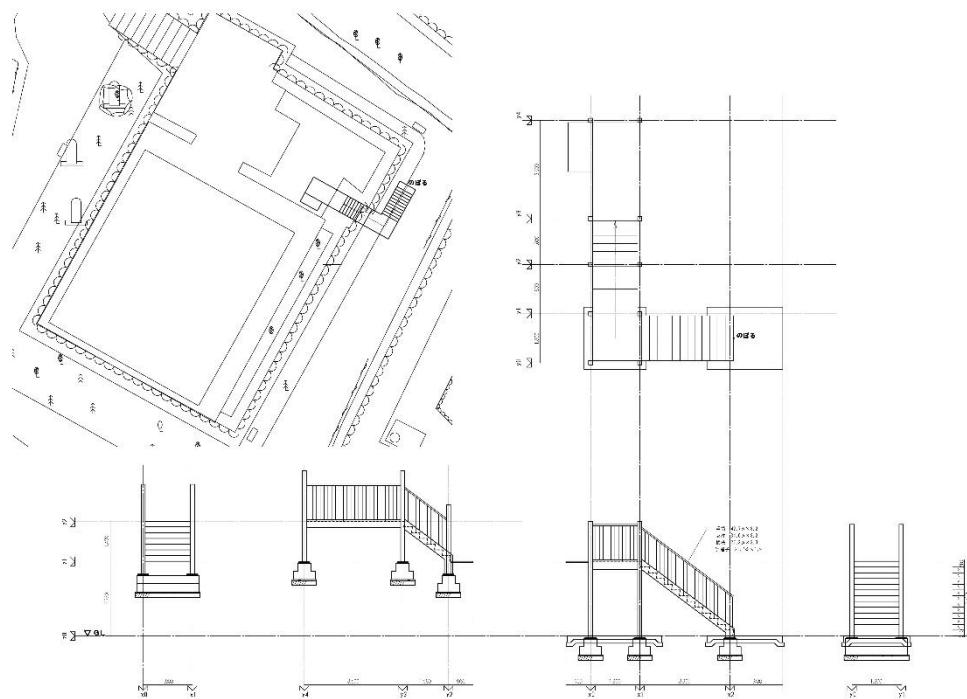
図7 階段詳細図

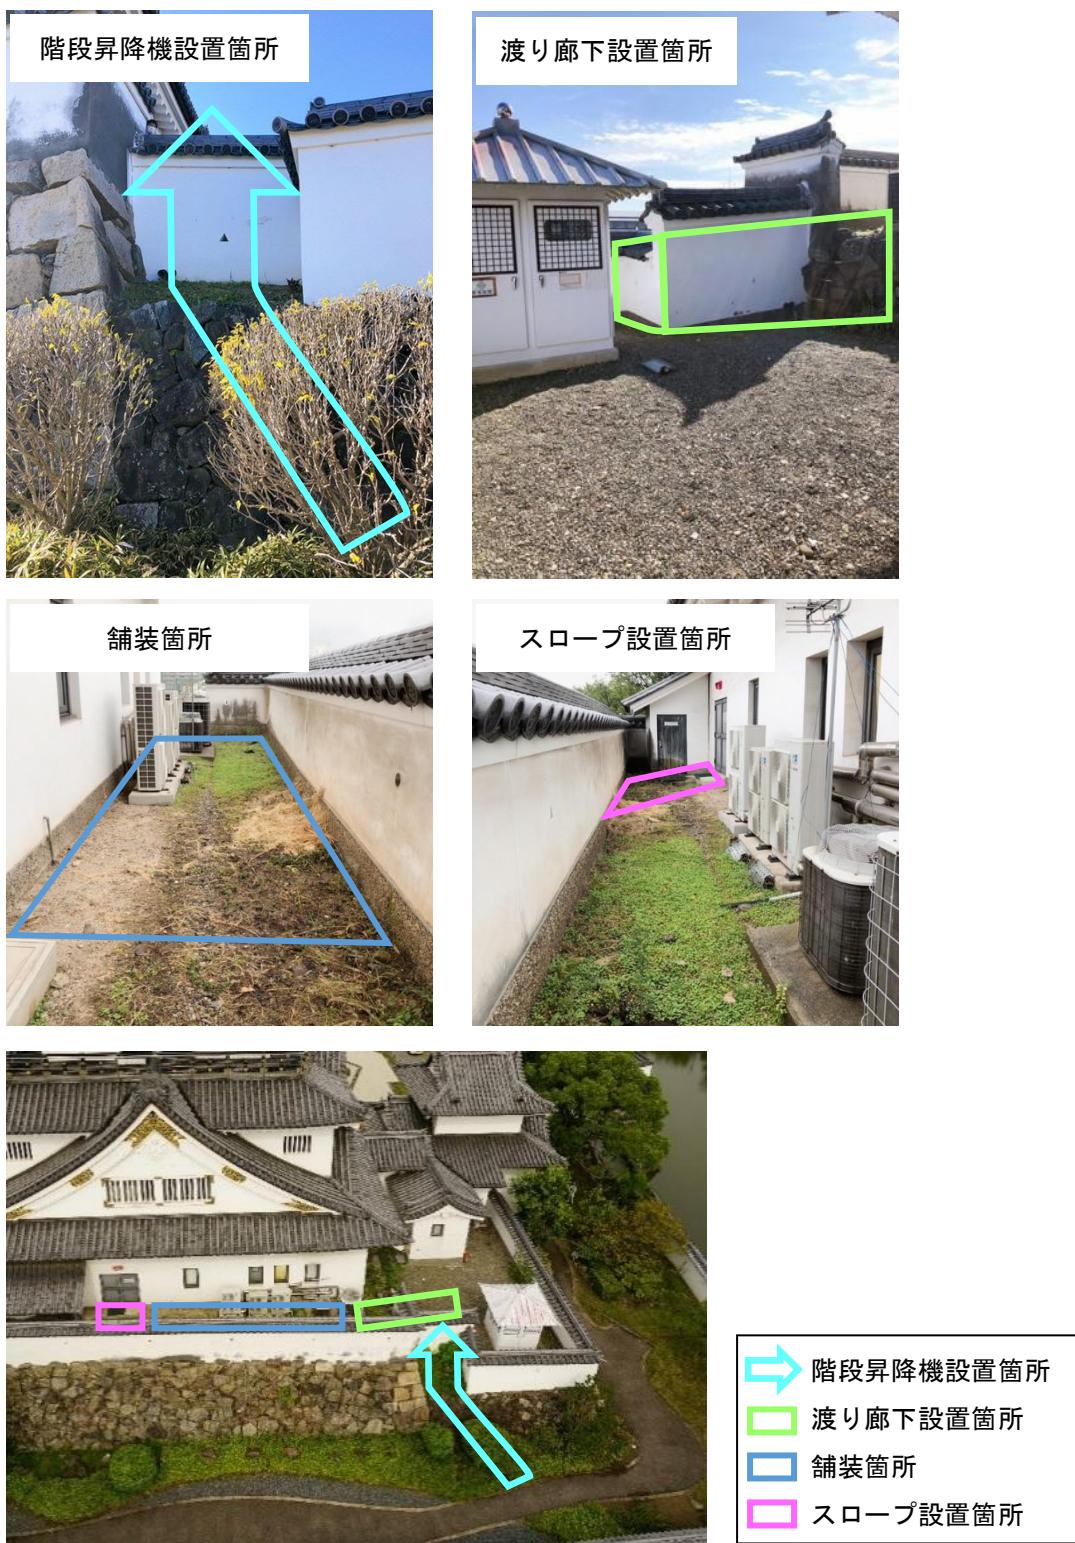
写真5 階段昇降機・渡り廊下・スロープの設置箇所及び舗装箇所

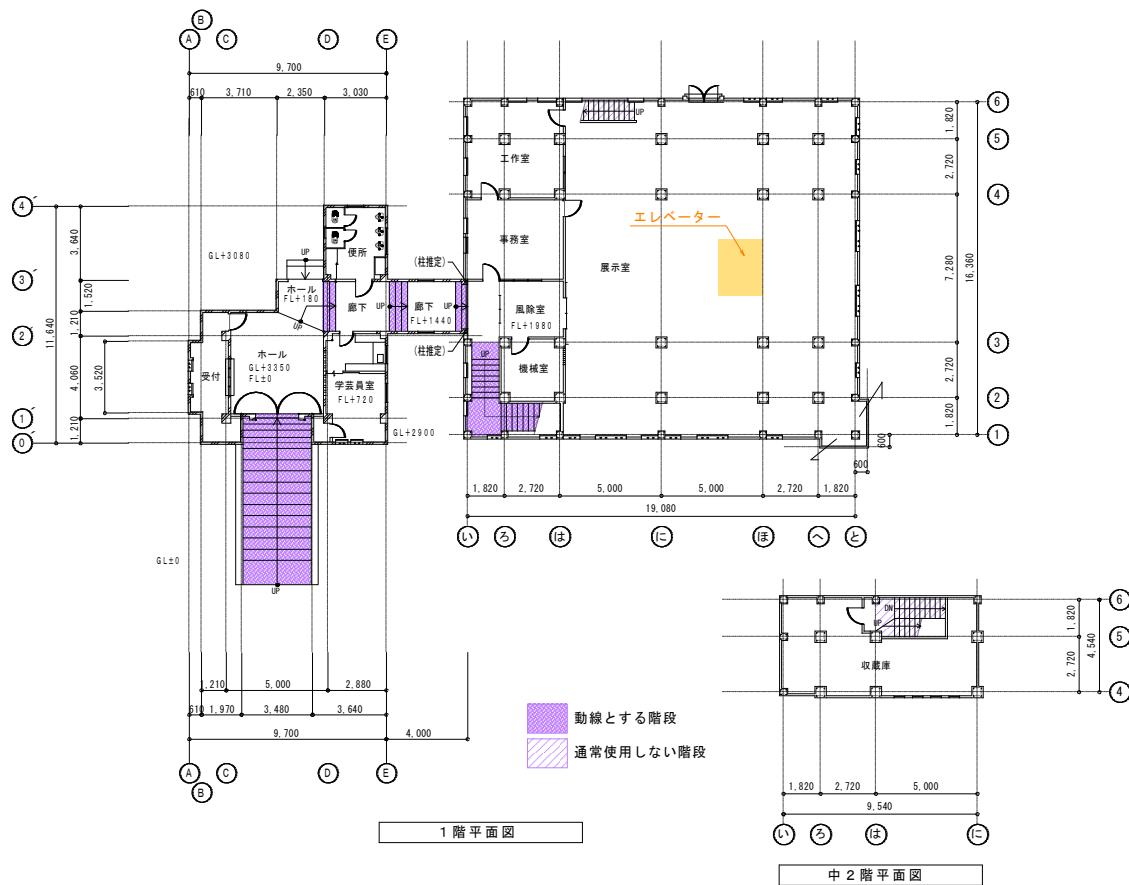
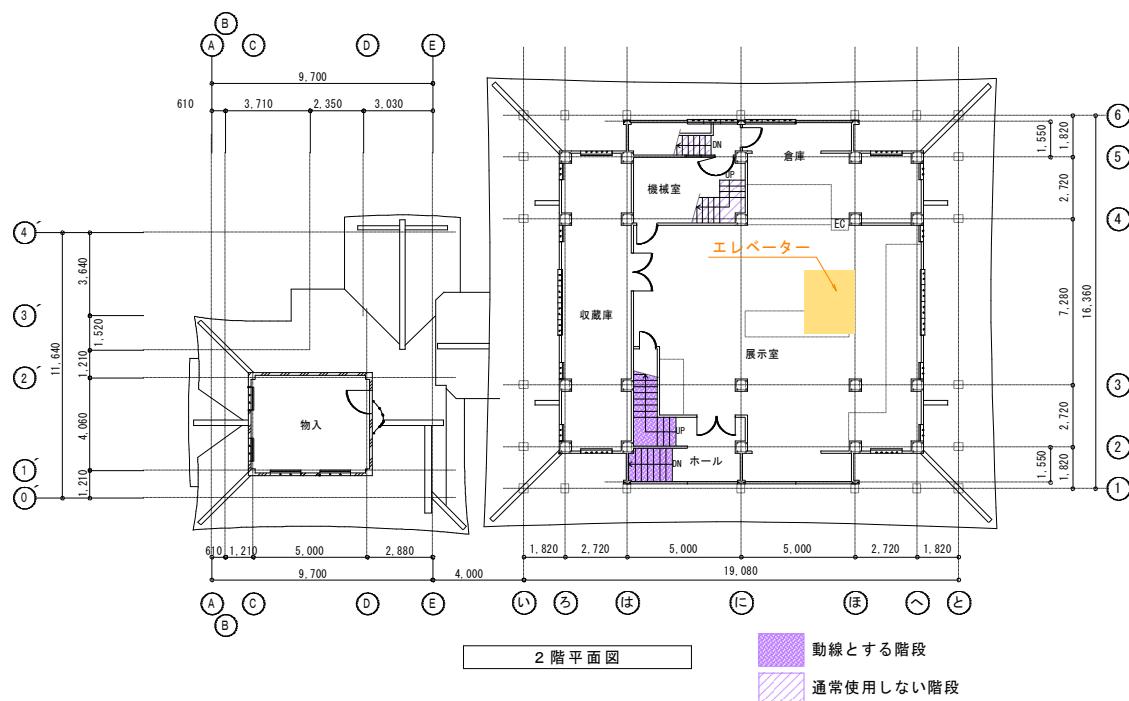
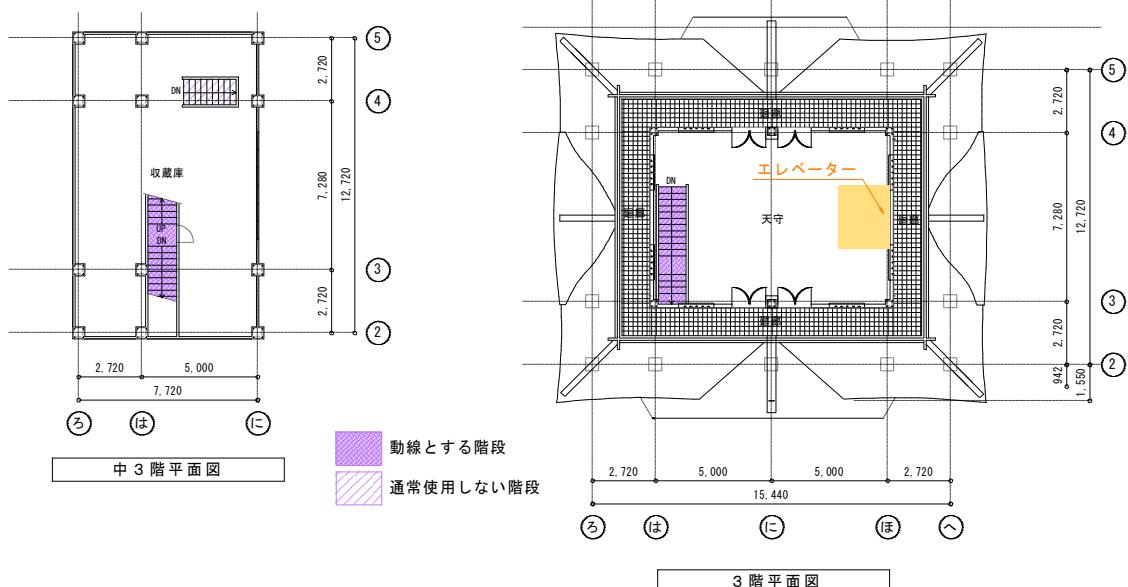
図8・写真6のように、大天守にエレベーター（11人乗り程度）を設置する。

図8 大天守内のエレベーター設置箇所

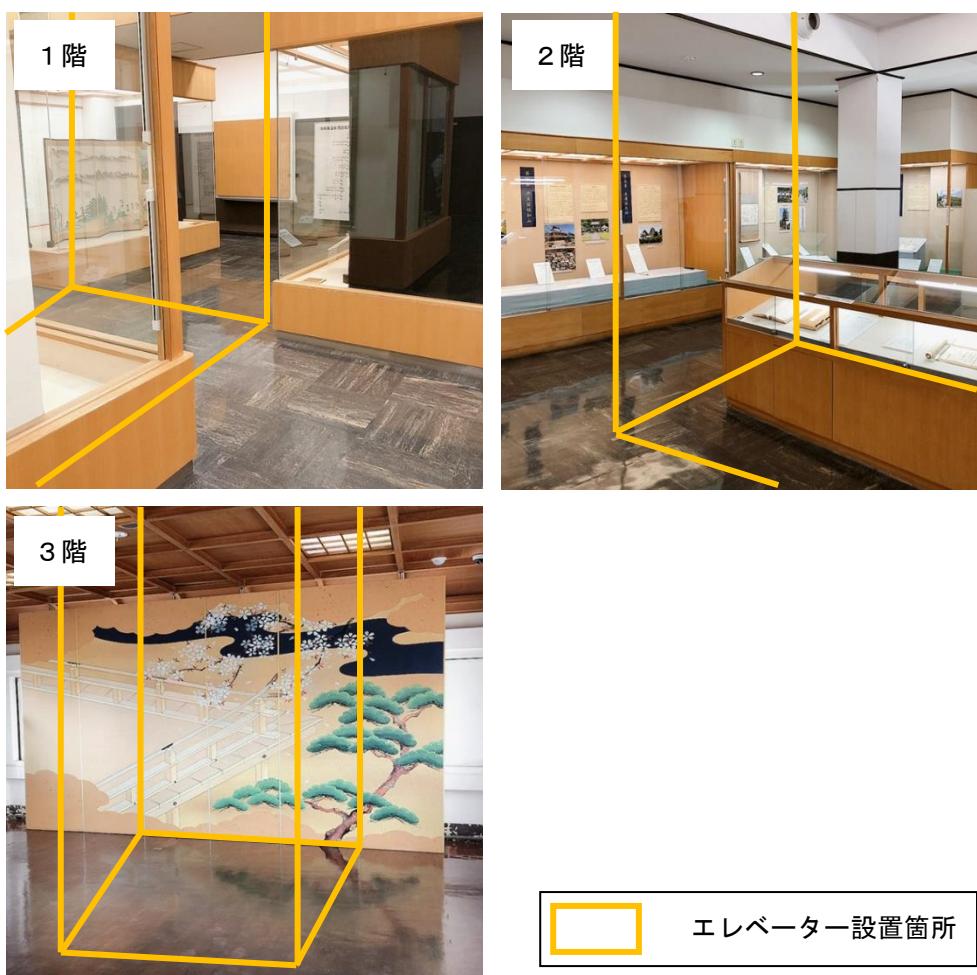
写真6 大天守内のエレベーター設置箇所

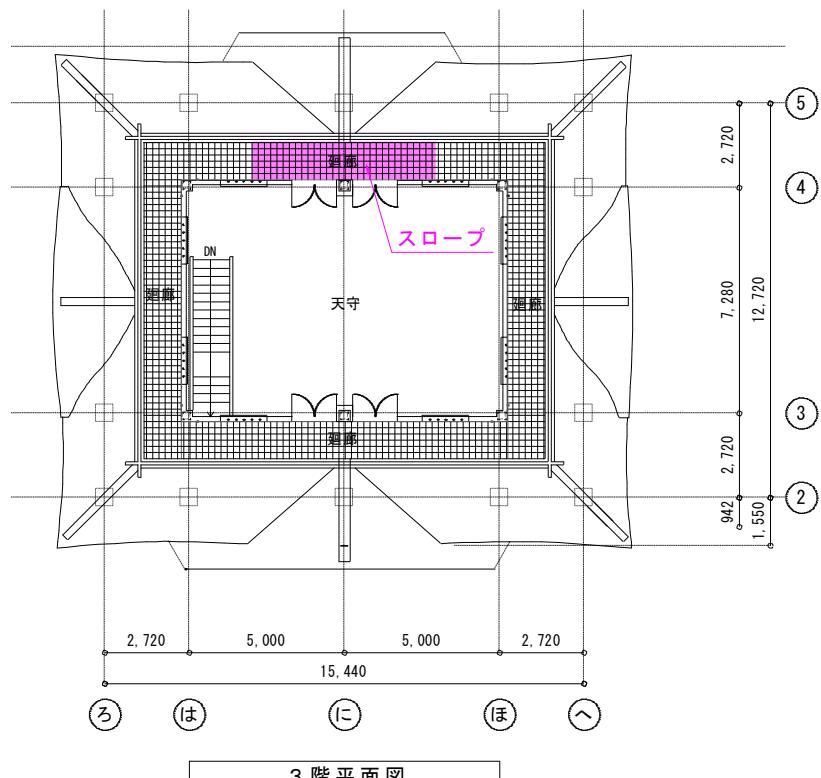
八陣の庭の反対側の出入口について、回廊側と建物内の床の高さを合わせるように、回廊側の床を高くする。高くなつた回廊側の床は緩やかに傾斜をつけてスロープ状にする。

図9 回廊のスロープ設置箇所

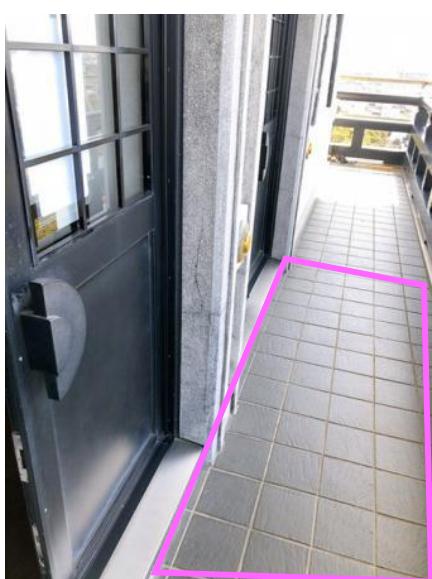
写真7 回廊のスロープ設置箇所
