# I . 岸和田市空き家等実態調査 調査報告書

## 1. 調査概要

### 1-1. 空家等実態調査の目的

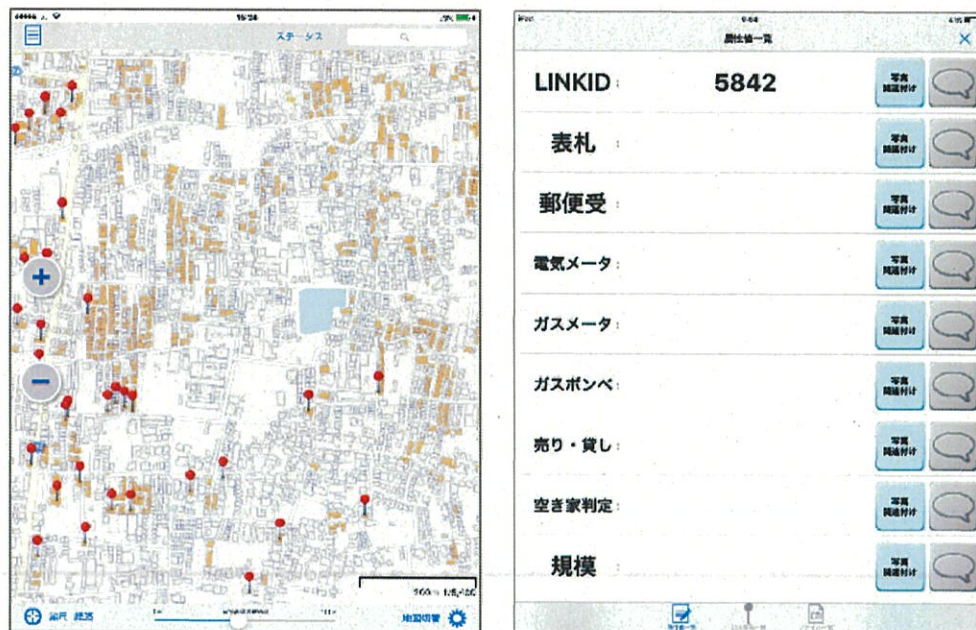
図 2.5 タブレット端末の調査画面イメージ

実態調査では地図上に表示されているピンに対して建築物の基本情報等の入力作業を行います。この作業を通して、建築物の位置情報と基本情報の紐付けを行います。

また、現地で取得した空家等の情報をパソコン上へエクスポートする（掃き出す）ことで、調査結果をそのままデータベースとして利用することが可能であり、調査票を用いたアナログ調査に比べて調査結果の入力作業や加工作業に費やす時間が大幅に短縮されるという利点があります。
