版 図

岸和田市所蔵 「岸和田城趾千亀利公園 本丸八陣ノ庭平面及立面設計図」 重森三玲  
岸和田城庭園（八陣の庭）全景（昭和28年）

## 岸和田城庭園(八陣の庭)保存活用計画

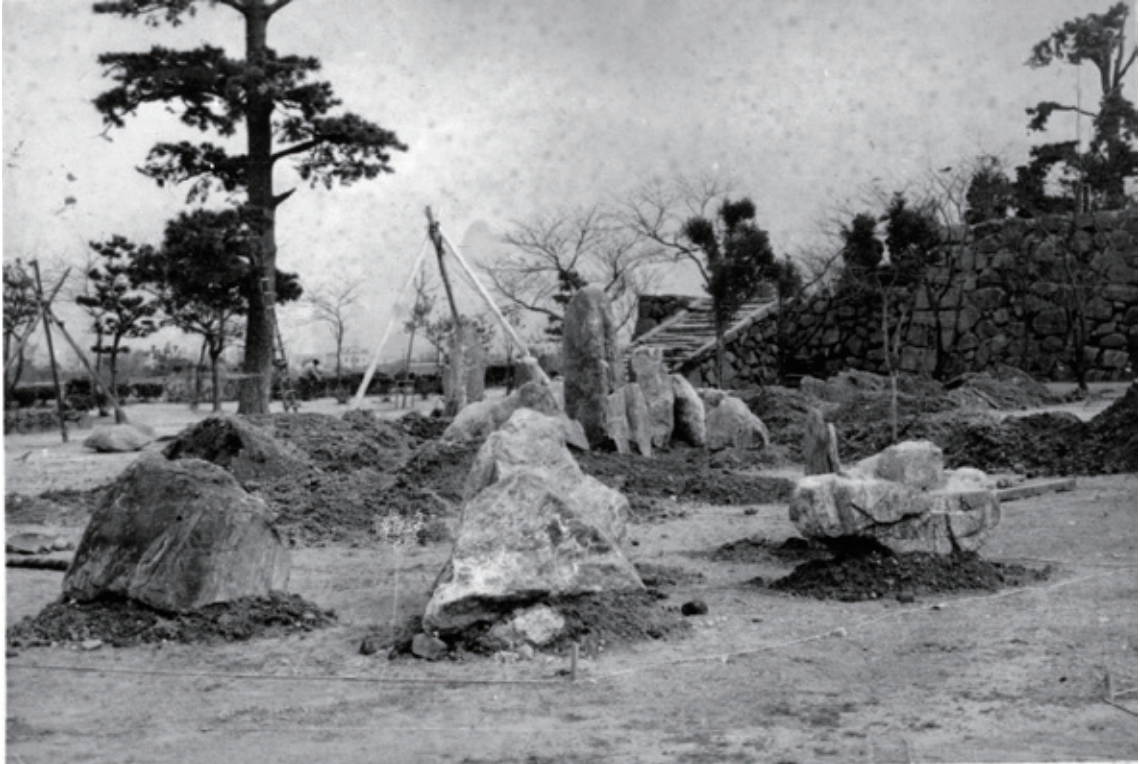
石組設置中（根石を噛ませた風陣と施工中の大将）（昭和 28 年）

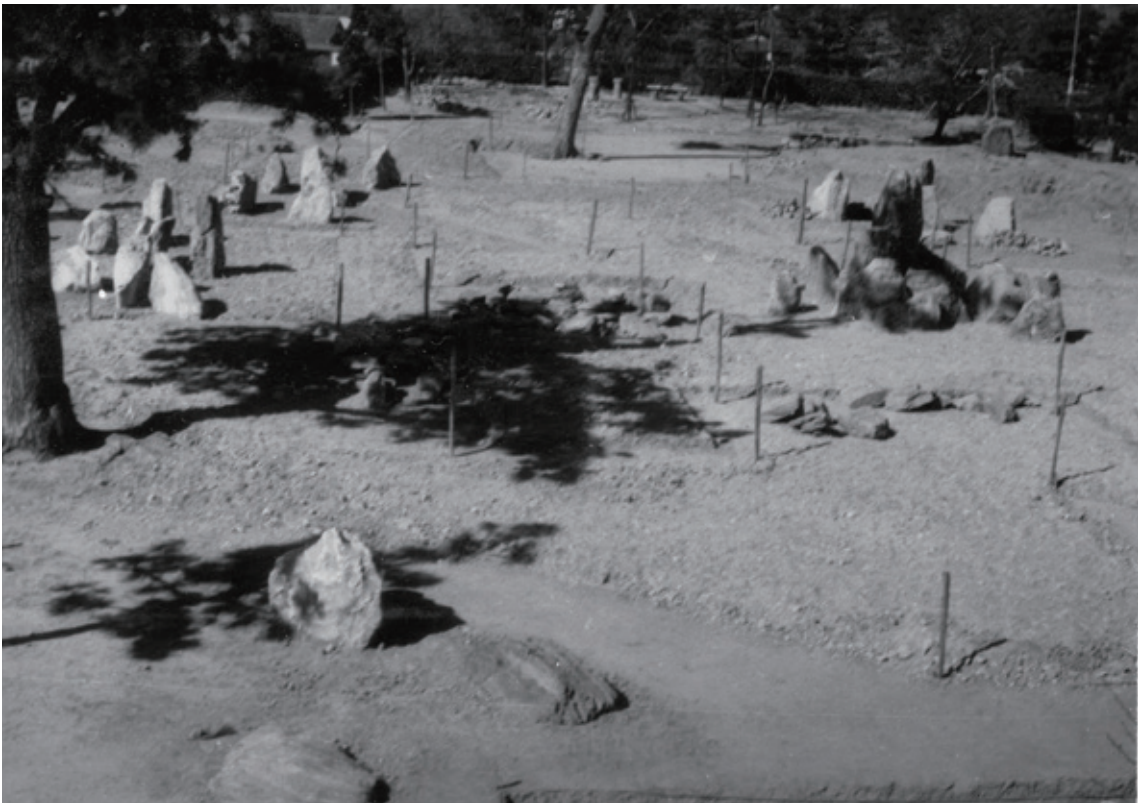
施工中の石組（手前は雲陣 天守閣が建つ前の天守台上から撮影）（昭和 28 年）

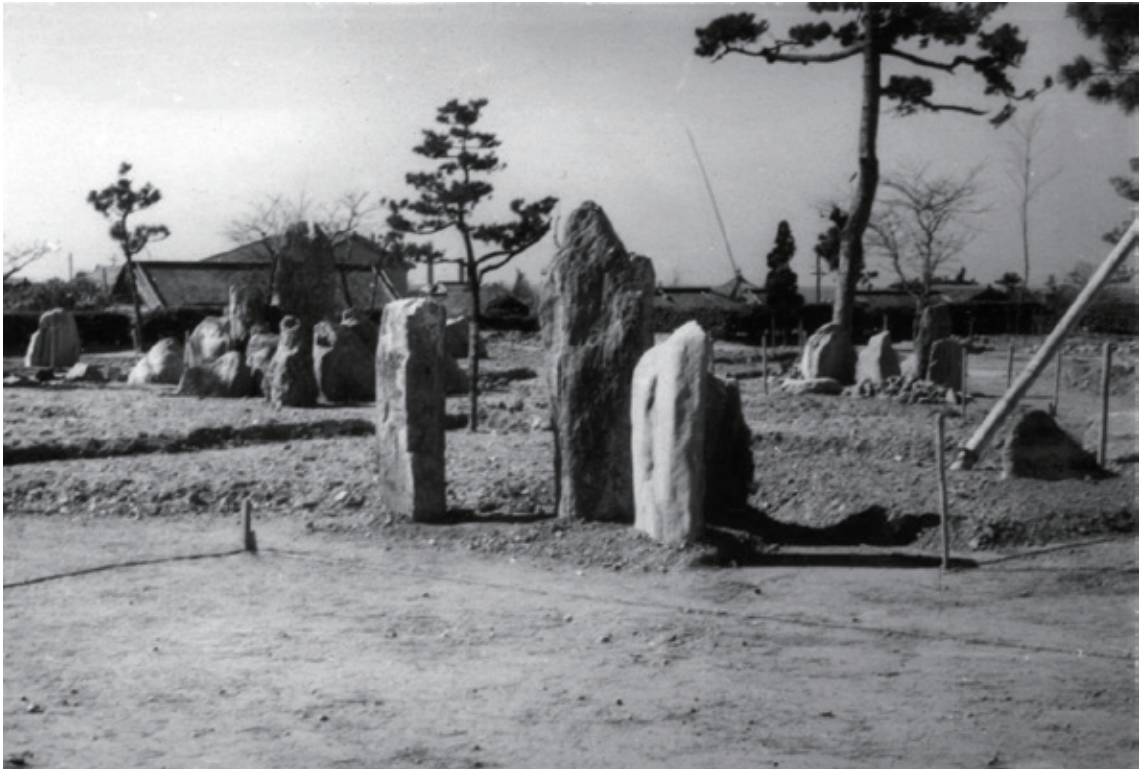
施工直後の天陣（昭和 28 年）

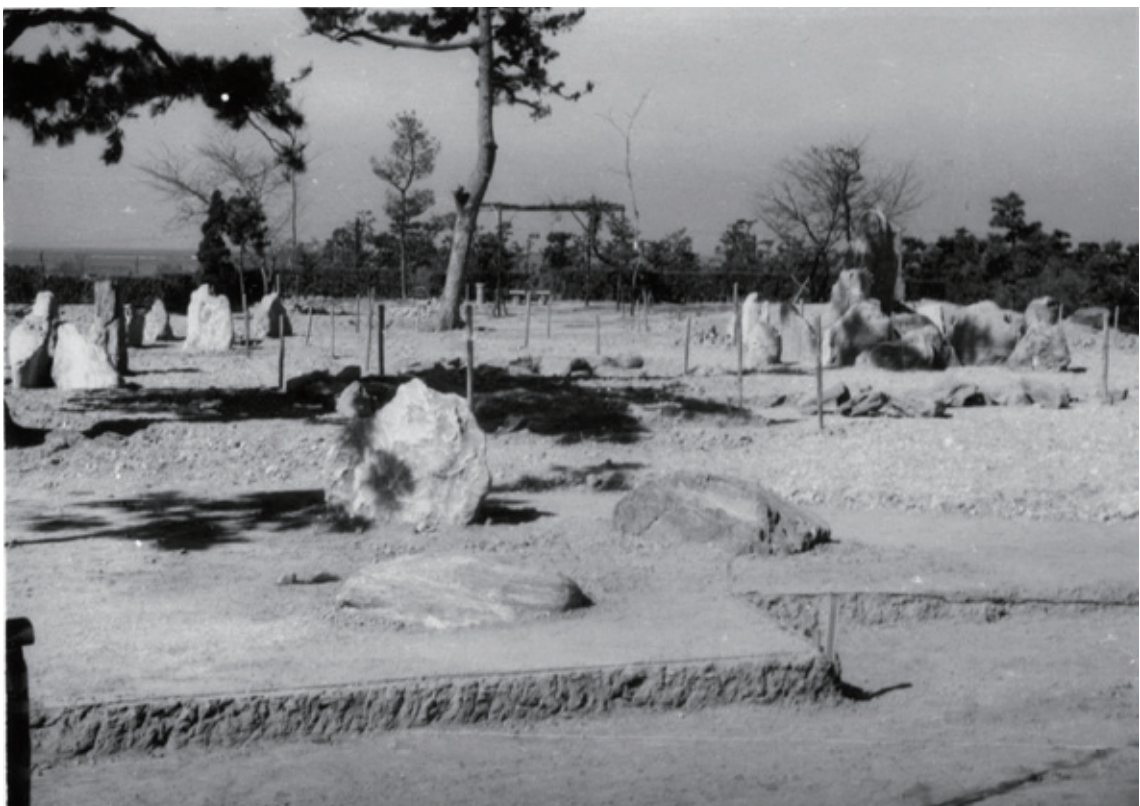
施工直後の雲陣（昭和 28 年）

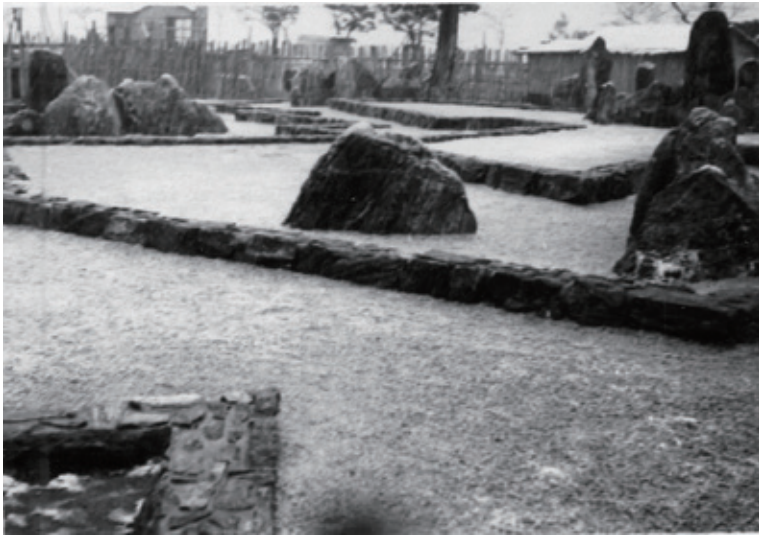
砂紋を描く前の風陣  
(昭和 28 年)

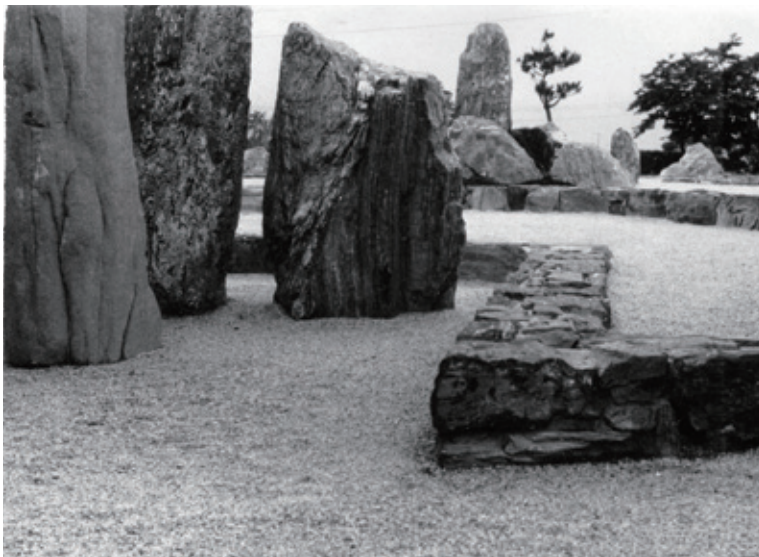
砂紋を描く前の天陣付近  
(昭和 28 年)

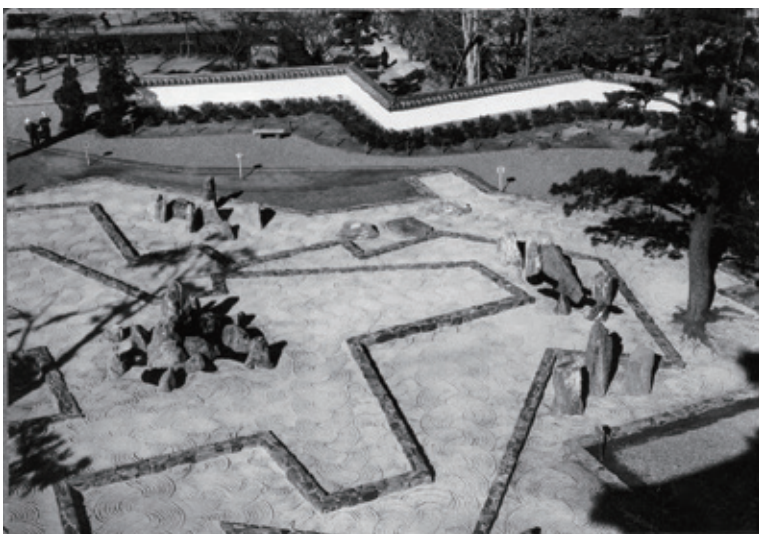
砂紋を描いた八陣の庭  
(昭和 30 年代)

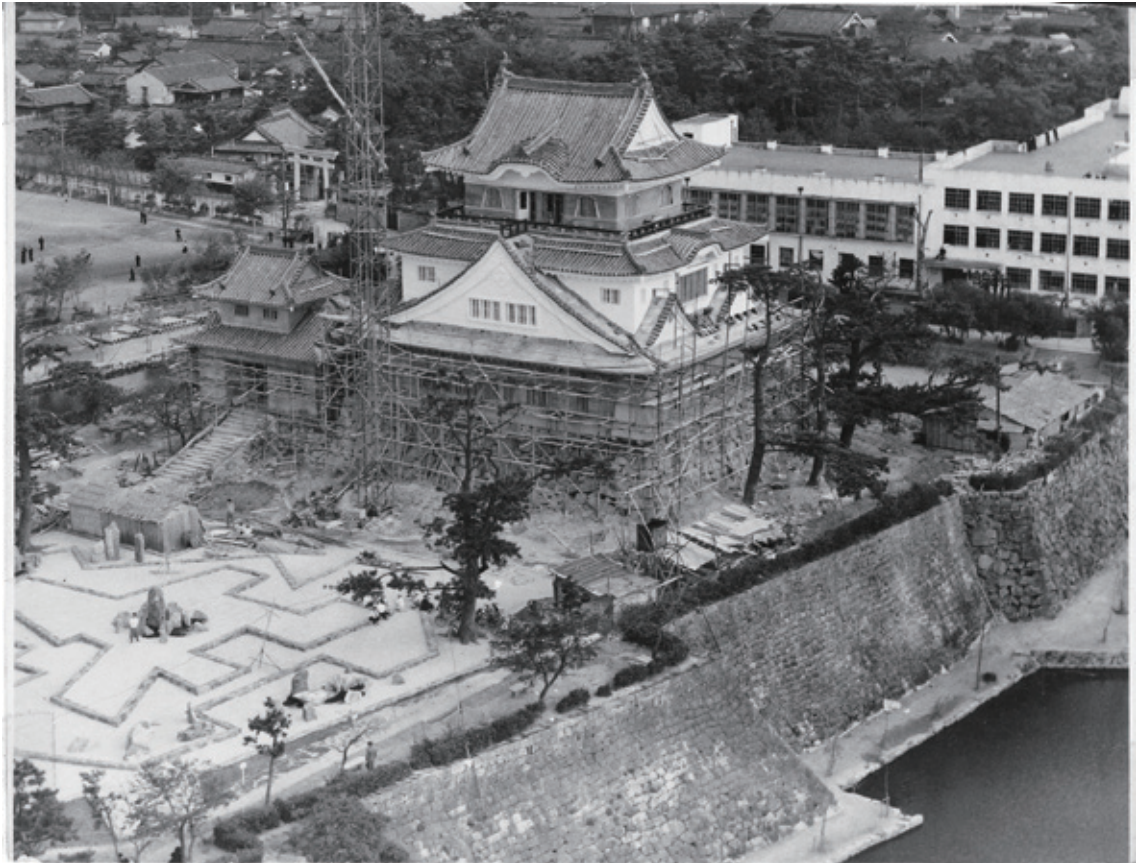
天守閣建設中の八陣の庭の様子（昭和 29 年頃）

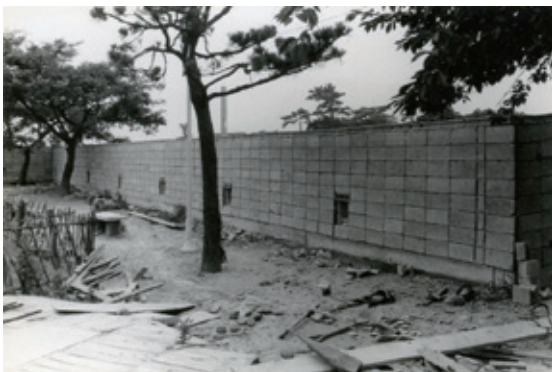
南側土塀施工状況（昭和 45 年～ 46 年）

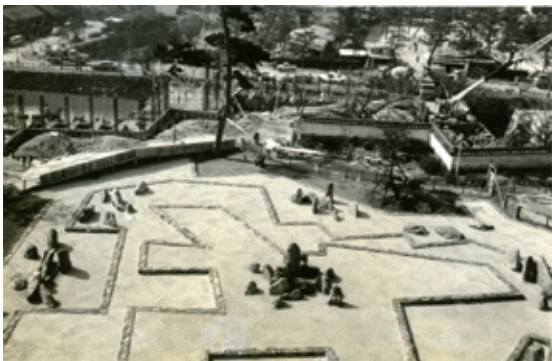
隅櫓、多聞櫓建設状況（昭和 44 ～ 45 年）

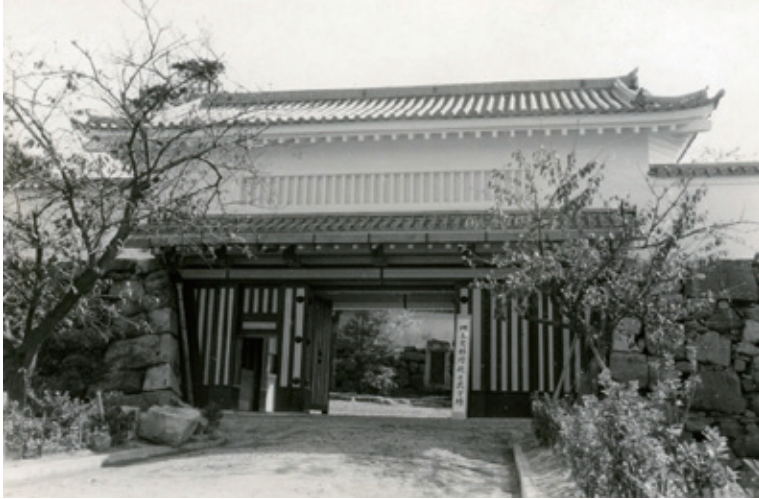
城門竣工当時 当初は白地木板黒鉄板押鍼止仕上げ（昭和 45 年以降）

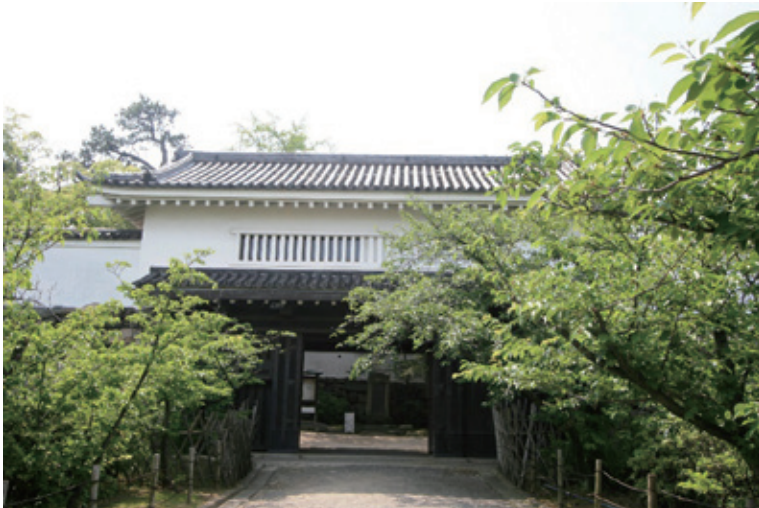
現在 黒地木板黒鉄板押鍼止仕上げ（平成 29 年）

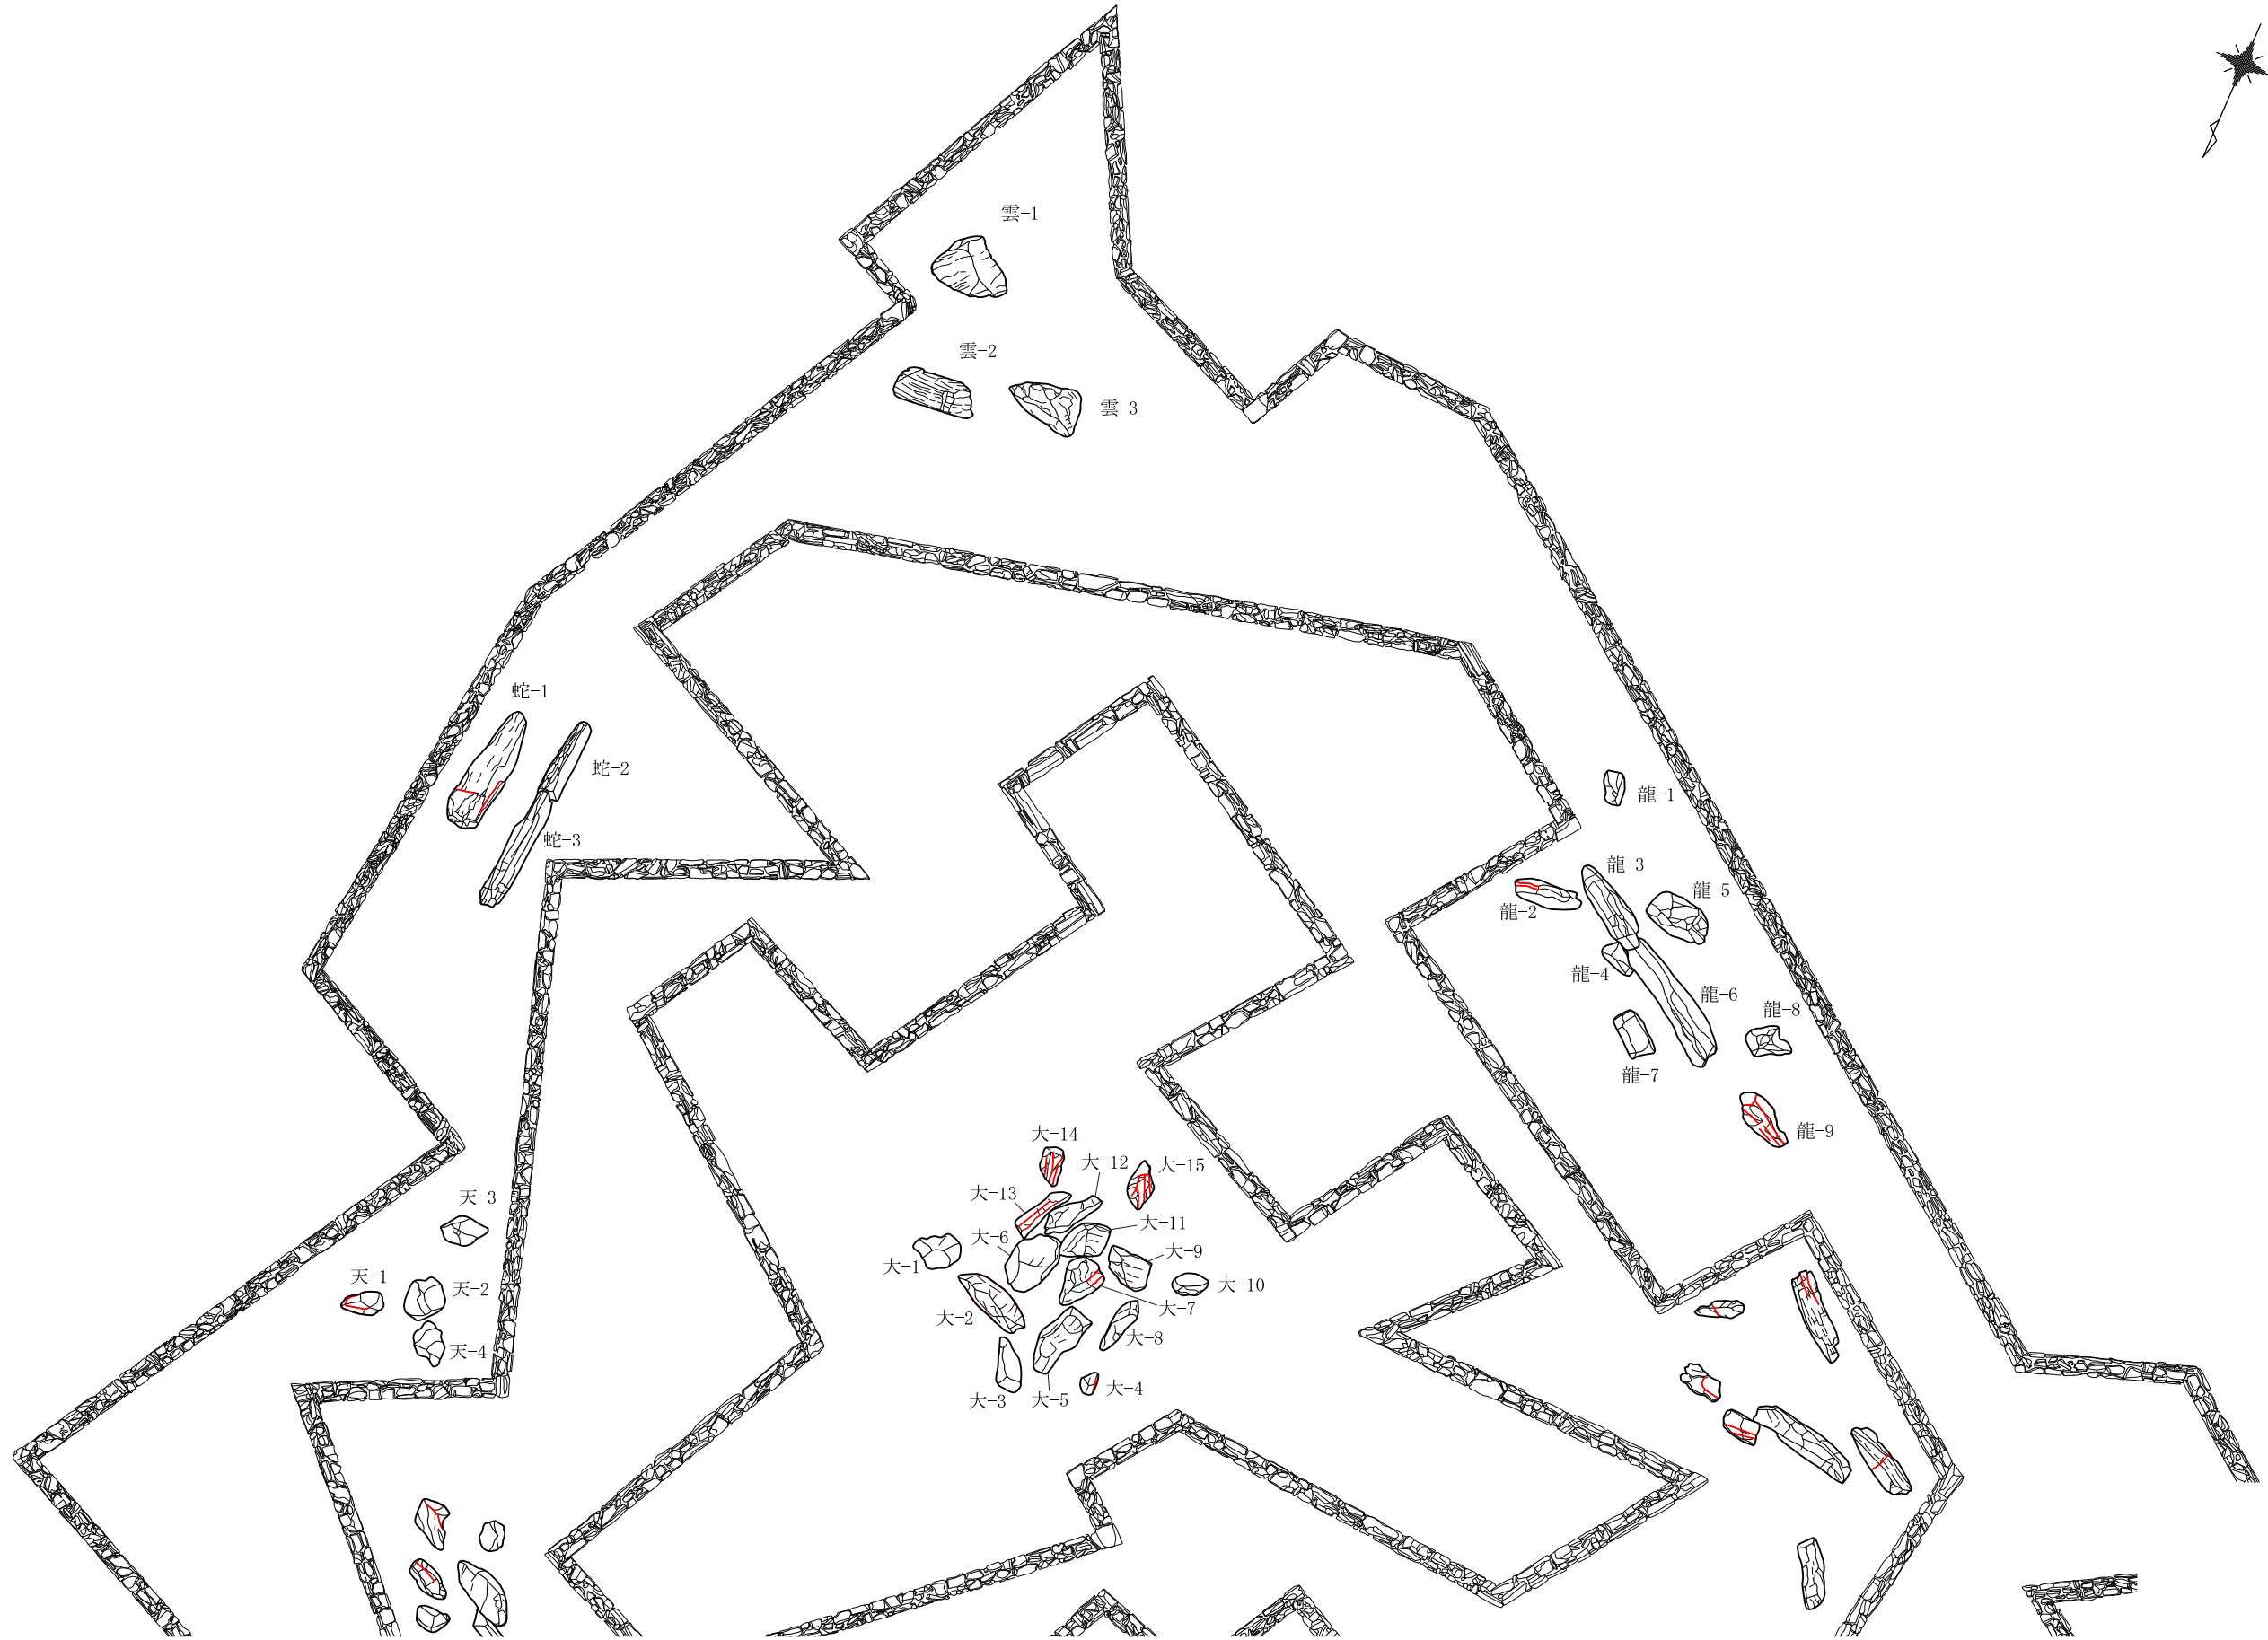
八陣の庭 各陣破損状況 概略図 1

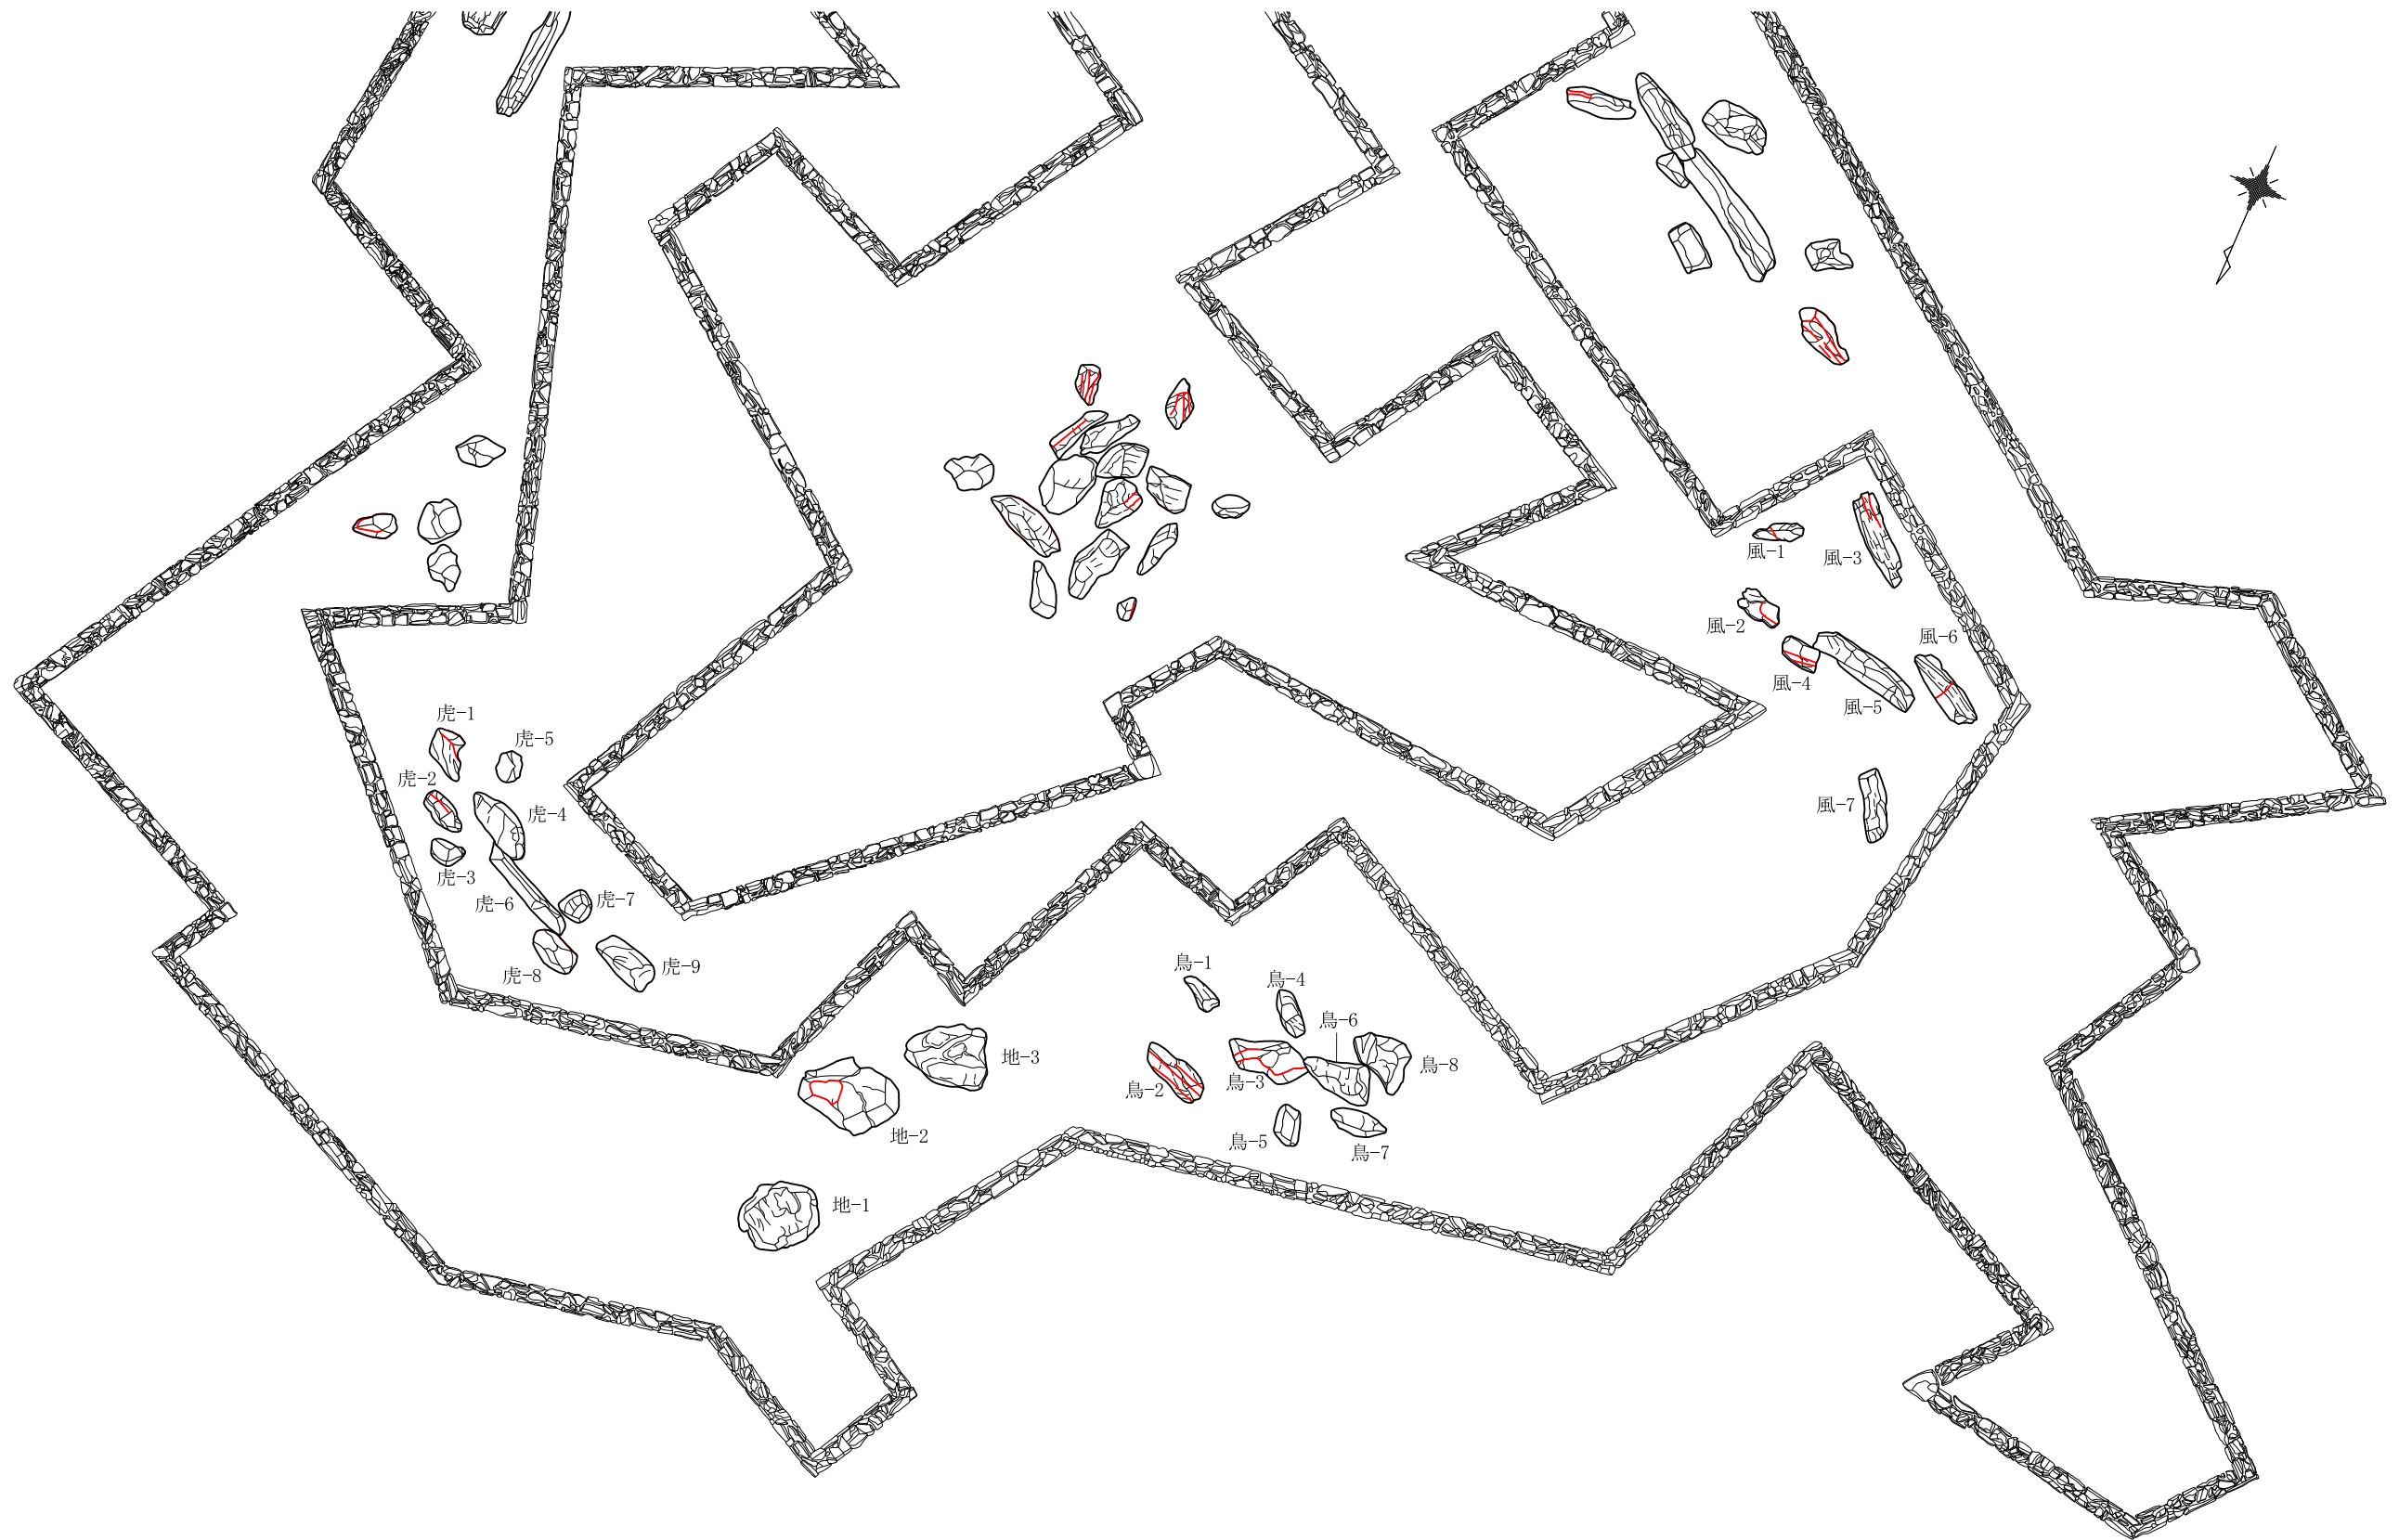
八陣の庭 各陣破損状況 概略図 2
